Amparo- São Paulo  
Junho 2013

SP\_AMP\_SR\_02\_CPRM  
Loteamento Jardim Brasil  
UTM 23 K 320085 E 7487815 S (WGS 84)

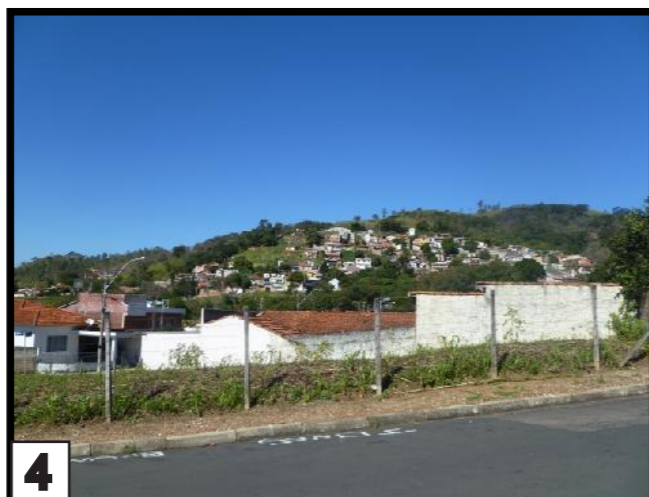
4

**Descrição:** Casas de baixo padrão (figura 1) ocupando encosta bastante inclinada (figura 4). Na base da encosta as casas são de médio padrão. Segundo informações, o bairro surgiu há cerca de 40 anos. Há escadas de acesso sem drenagem (figura 2), muitos cortes a 90° (figura 3) e aterros e muito lixo jogado na encosta (figura 5). Segundo a Defesa Civil, nunca houve informação de ocorrências neste local. Não foi possível subir até a parte mais alta da encosta, porque os moradores não permitiram o acesso.

**Tipologia do Processo:** Deslizamento planar.

**Grau de Risco:** Alto

- Implantação de sistema de drenagem das águas pluviais, eficiente, contemplando os arruamentos, bem como crista e base da encosta;
- Vistorias realizadas por Engenheiro habilitado para verificação de necessidade / possibilidade de realização de obras de contenção na encosta;
- Conscientização da população sobre os riscos de construções do tipo corte-aterro feitas de forma incorreta e sem conhecimentos técnicos;
- Fiscalização de TODAS as obras a serem realizadas em áreas de encosta;
- Implantação de políticas de controle urbano para inibir futuras construções e ocupações em áreas de risco e escavações em crista/base de encostas (tipo corte/aterro);
- Formação de líderes comunitários para apoiar a Defesa Civil Municipal;
- Palestras visando uma conscientização ambiental e em relação as áreas de risco do município;
