# 1 Objeto

Este Relatório fotográfico tem por objetivo apresentar a situação atual da Feira do Produtor, localizada na Av. Raul de Oliveira Fagundes, Centro, Amparo, SP, objeto do projeto de revitalização.

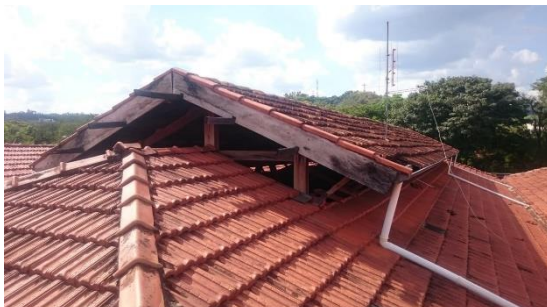
Foto 17 – Lanternim existente.

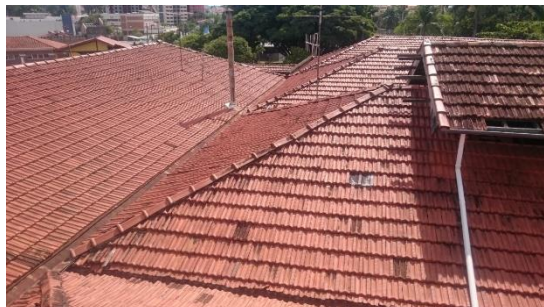
Foto 18 – Telhas cerâmicas tipo francesa sobre estrutura em tesouras.

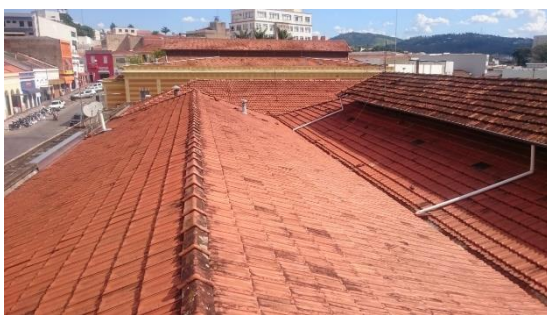
Foto 19 – Telhas cerâmicas tipo francesa sobre estrutura em tesouras

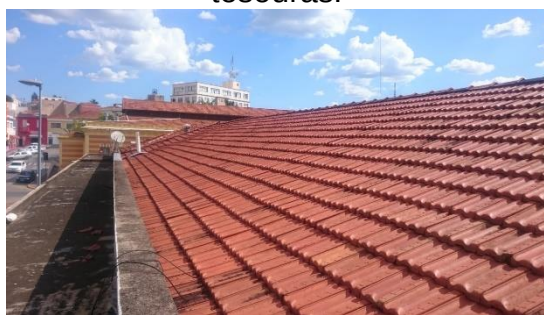
Foto 20 – Inexistência de rufos.

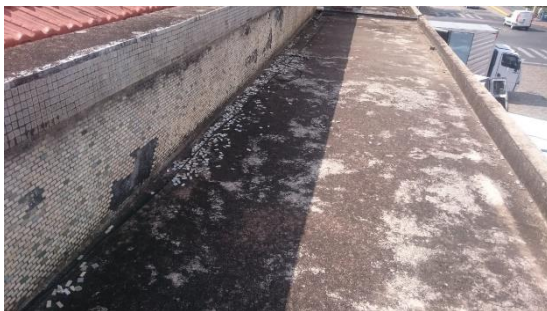
Foto 21 – Face superior da marquise do prédio principal.

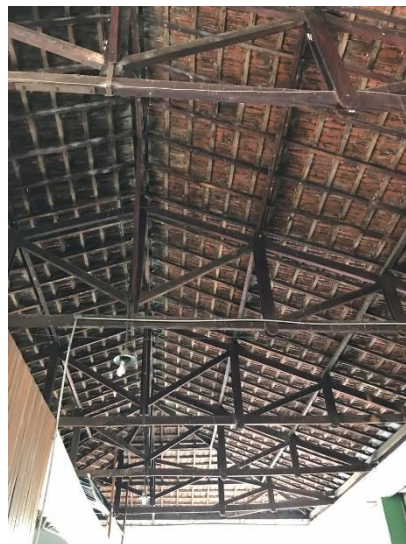
Foto 22 – Estrutura de madeira em tesouras.

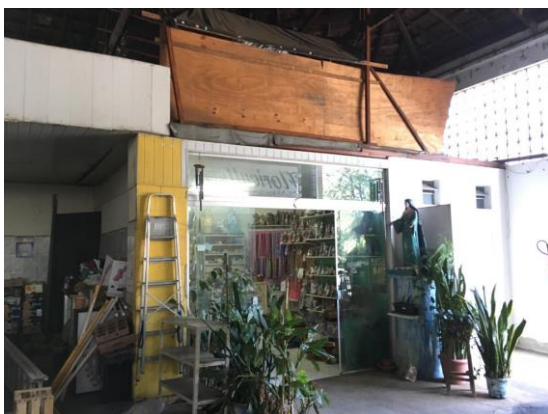
Foto 23 – Improvisação de  
cobertura com lonas.

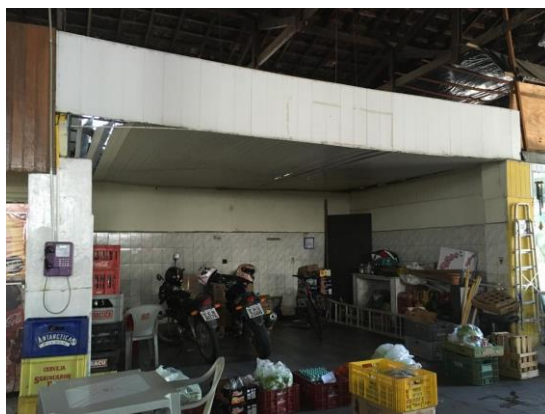
Foto 24 – Área de construção dos  
novos sanitários.

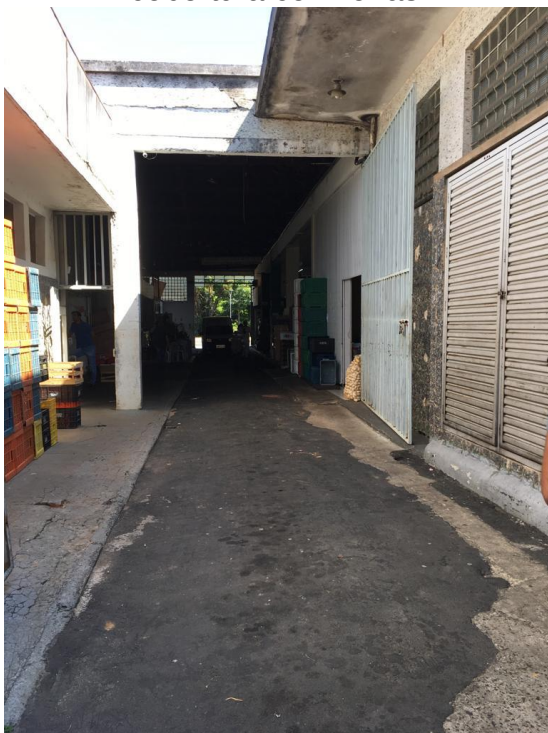
Foto 25 – Entrada Rua. Pref.  
Alcides – pavimento asfáltico a  
demolir.

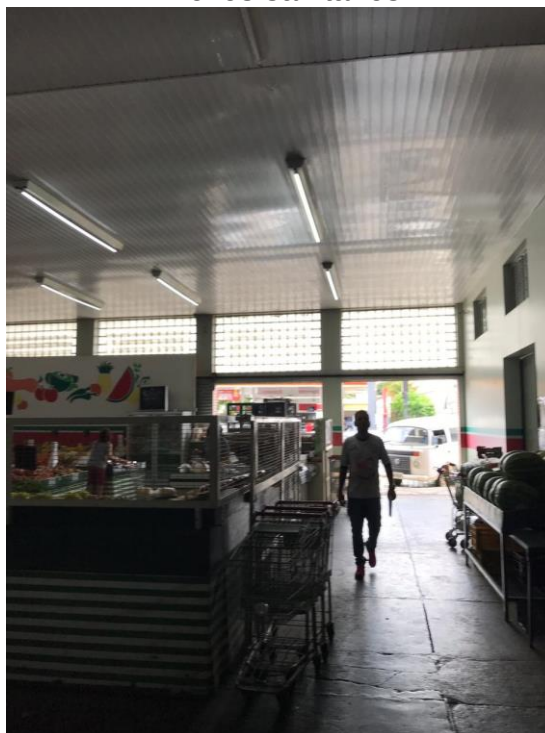
Foto 26 – Entrada Rua Ana Cintra  
– pavimento e forro a demolir.

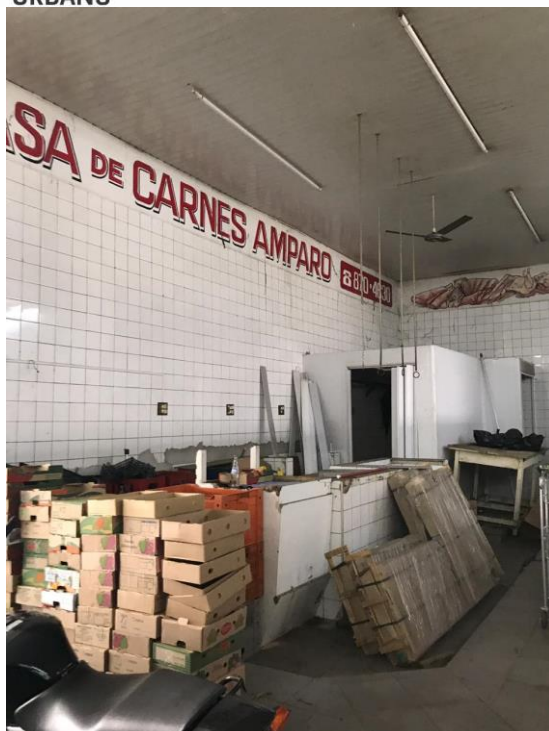
Foto 27 – Local da realocação do açougue.

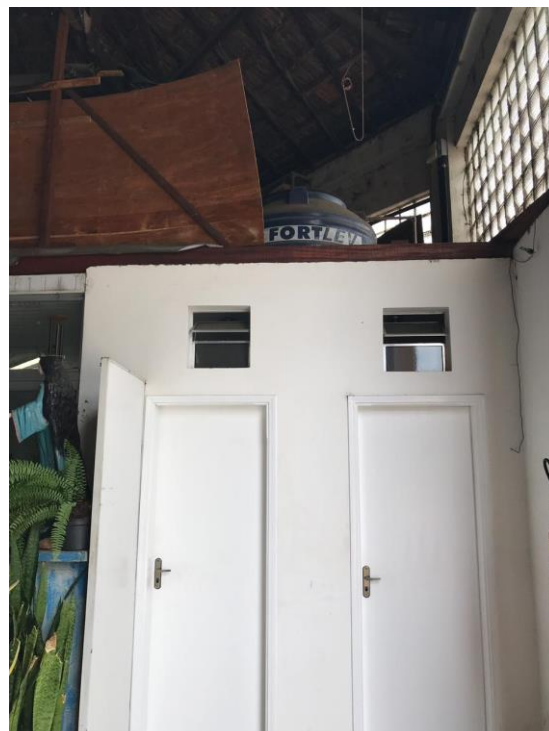
Foto 28 – Sanitários existentes a demolir.

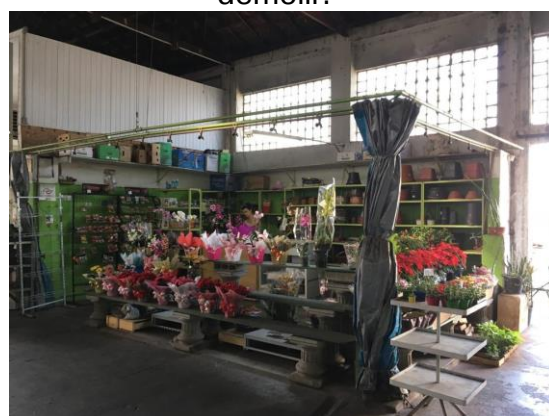
Foto 30 – Floricultura a realocar para execução do hall de entrada – entrada Rua Cap. Miranda.

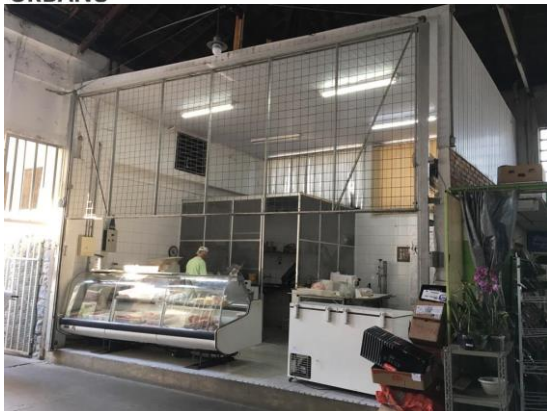
Foto 31 – Açougue a ser realocado – futuras instalações da floricultura.

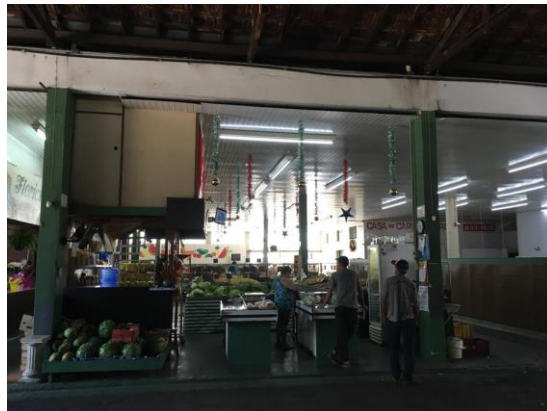
Foto 32 – Início da área de forro em PVC.
