# SETORIZAÇÃO DE ÁREAS EM ALTO E MUITO ALTO RISCO A MOVIMENTOS DE MASSA, ENCHENTES E INUNDAÇÕES

Amparo - SP  
Março de 2019

SP\_AMPARO\_SR\_04\_CPRM  
Jardim das Aves - Estr. Mun. Boa Vereda e Rua Sanhaço  
UTM - 23K, 319.327m E, 7.486.211m N (SIRGAS 2000)

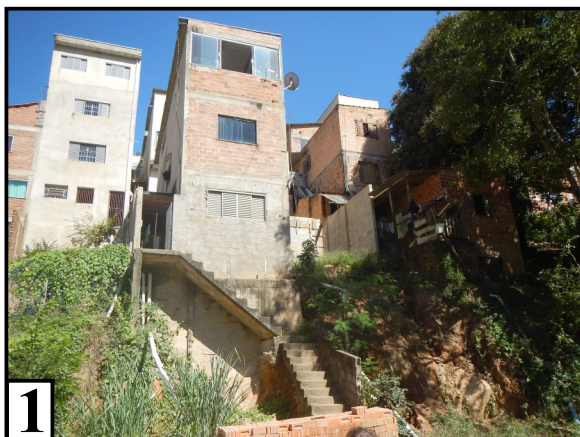
**Descrição:** Encosta na estrada para Aparecidinha que possui elevada declividade natural no sopé (**Figura 1**) e mais suave a montante (**Figura 2**). Porém, após a construção de residências com o uso de técnicas agressivas de cortes e aterros sem contenção a área se constituiu em um setor de risco alto a deslizamentos (**Figura 3**). As casas neste setor possuem médio a bom padrão construtivo, porém muitas com elevados cortes verticais e sem nenhum cuidado com a drenagem das águas pluviais e com o lançamento de águas servidas e até esgoto nos taludes (**Figura 4**). Além disso, o descarte de lixo em lugares inadequados também contribui para o aumento do risco a deslizamentos no setor. (**Figura 5**). Neste local ainda não há histórico de deslizamentos, segundo a Defesa Civil Municipal. Porém existem indícios de que o solo está se movimentando lentamente como mostra a inclinação de árvores (**Figura 6**).

- Formar quadro de servidores concursados exclusivamente como agentes de Defesa Civil Municipal;
- Melhorar a drenagem das águas pluviais de forma a discipliná-la e evitar que infiltrem em taludes de setores de risco;
- Implantação de políticas de controle urbano para inibir atuais e futuras construções e ocupações no setor de risco;
- Formação de líderes comunitários para apoiar a Defesa Civil Municipal;
- Retirada do lixo e do entulho facilitando a drenagem;
- Palestras visando a conscientização ambiental e em relação aos setores de risco do município;
- Estudo geotécnico detalhado para verificar a possibilidade de estabilização de encostas e taludes no município.
