# SETORIZAÇÃO DE ÁREAS EM ALTO E MUITO ALTO RISCO A MOVIMENTOS DE MASSA, ENCHENTES E INUNDAÇÕES

Amparo - SP  
Março de 2019

SP\_AMPARO\_SR\_01\_CPRM  
Planalto da Serra - Rua Intendente Damásio Pedro Pimentel (antiga Rua 5)  
UTM - 23K, 321.545m E, 7.489.450m N (SIRGAS 2000)

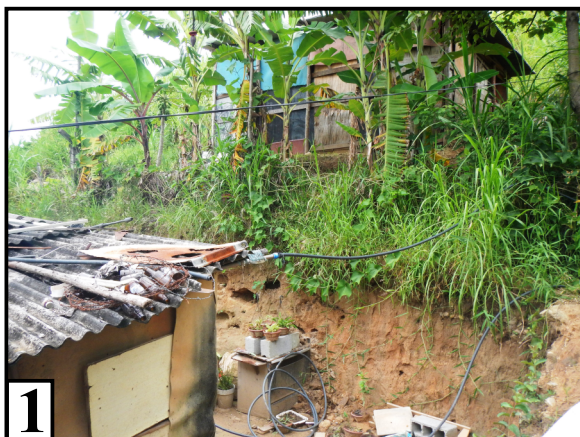
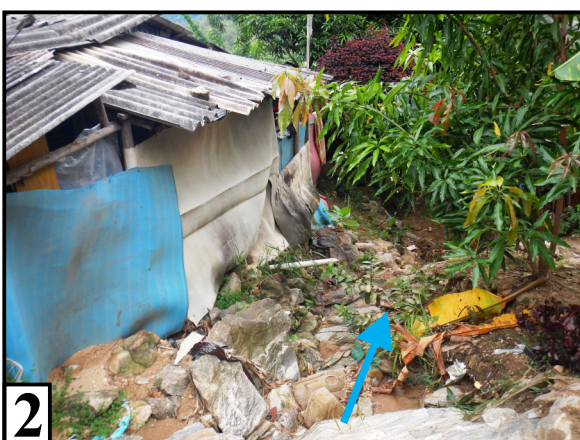
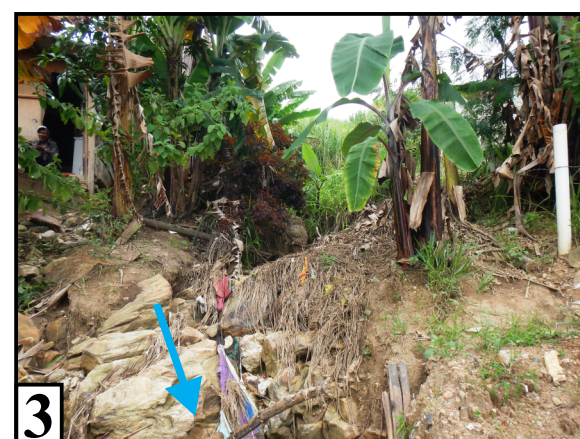
**Descrição:** Naturalmente a encosta tem grande declividade que dificultaria ou impossibilitaria a construção de imóveis nesta rua. No entorno da Rua 5 foram erguidas casas de baixo padrão construtivo (barracos de madeira ou outros materiais não resistentes) com cortes sub verticais na encosta com pouca ou nenhuma contenção e aterros lançados (**Figura 1**). Estas situações mostram alto risco para deslizamentos de solo e rochas. Porém, a pior situação está nas diversas residências que estão sobre a drenagem (**Figuras 2, 3 e 4**). Segundo foi visto no local e confirmado pela defesa civil e por moradores, em eventos de chuvas intensas estas drenagens adquirem grande volume e velocidade, atingindo as casas e as danificando. Entre 2015 e 2016 houve a destruição de duas destas construções. Não há rede de drenagem pluvial no bairro e a população segue jogando lixo e entulho nas linhas de drenagem naturais (**Figura 5**). A região é rica em blocos rochosos, o que futuramente pode representar um risco alto aos moradores (**Figura 6**).

**Tipologia do processo:** Enxurrada e deslizamento

**Grau de risco:** Alto

- Formar quadro de servidores concursados exclusivamente como agentes de Defesa Civil Municipal;
- Melhorar a drenagem das águas pluviais de forma a discipliná-la e evitar que infiltrem em taludes de setores de risco;
- Implantação de políticas de controle urbano para inibir futuras construções e ocupações no setor de risco;
- Formação de líderes comunitários para apoiar a Defesa Civil Municipal;
- Retirada do lixo e do entulho facilitando a drenagem;
- Palestras visando a conscientização ambiental e em relação aos setores de risco do município;
- Estudo geotécnico detalhado para verificar a possibilidade de estabilização de encostas e taludes no município.
