# SETORIZAÇÃO DE ÁREAS EM ALTO E MUITO ALTO RISCO A MOVIMENTOS DE MASSA, ENCHENTES E INUNDAÇÕES

Amparo - SP  
Março de 2019

SP\_AMPARO\_SR\_10\_CPRM  
Jardim das Aves - Ruas Tucanos e Pica-Pau  
UTM - 23K, 318.886m E, 7.486.388m N (SIRGAS 2000)

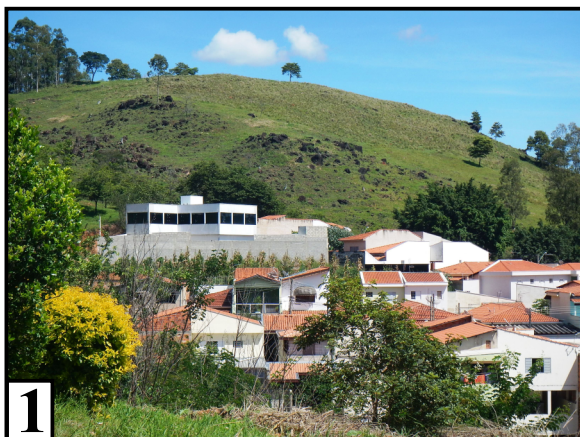
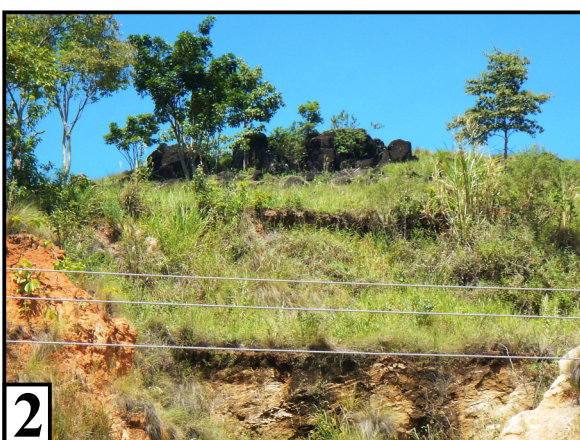
**Descrição:** Na figura central desta prancha é possível verificar a existência de campos de blocos rochosos que podem colocar as casas a jusante em risco de rolamento destas partículas (**Figuras 1 e 2**). Além disso, ela mostra também o elevado grau de erosão dos taludes de corte subverticais que estão atrás das moradias (**Figuras 3 e 4**). Durante sua construção, foram feitos cortes que expuseram blocos imersos em solo ou saprolito. Estes foram responsáveis por eventos de queda de blocos de rocha que atingiram ao menos uma residência, destruindo parte do seu muro (**Figuras 5 e 6**). A cicatriz que este último evento deixou ainda é perceptível na Rua Tucanos (na seta da **Figura 6**). Ainda há outras ocorrências de pequenos deslizamentos na Rua Pica-Pau. As casas possuem bom padrão construtivo, porém com poucas obras ou ações visando a estabilidade dos taludes ou blocos.

- Formar quadro de servidores concursados exclusivamente como agentes de Defesa Civil Municipal;
- Verificar a estabilidade de cada um dos blocos que ameaçam a segurança dos imóveis;
- Implantação de políticas de controle urbano para inibir atuais e futuras construções e ocupações no setor de risco;
- Formação de líderes comunitários para apoiar a Defesa Civil Municipal;
- Palestras visando a conscientização ambiental e em relação aos setores de risco do município;
- Retirada preventiva de moradores em casos que a Defesa Civil julgar que estão em risco por evento extremo;
- Estudo geotécnico detalhado para verificar a possibilidade de estabilização de encostas, taludes e blocos rochosos no município.

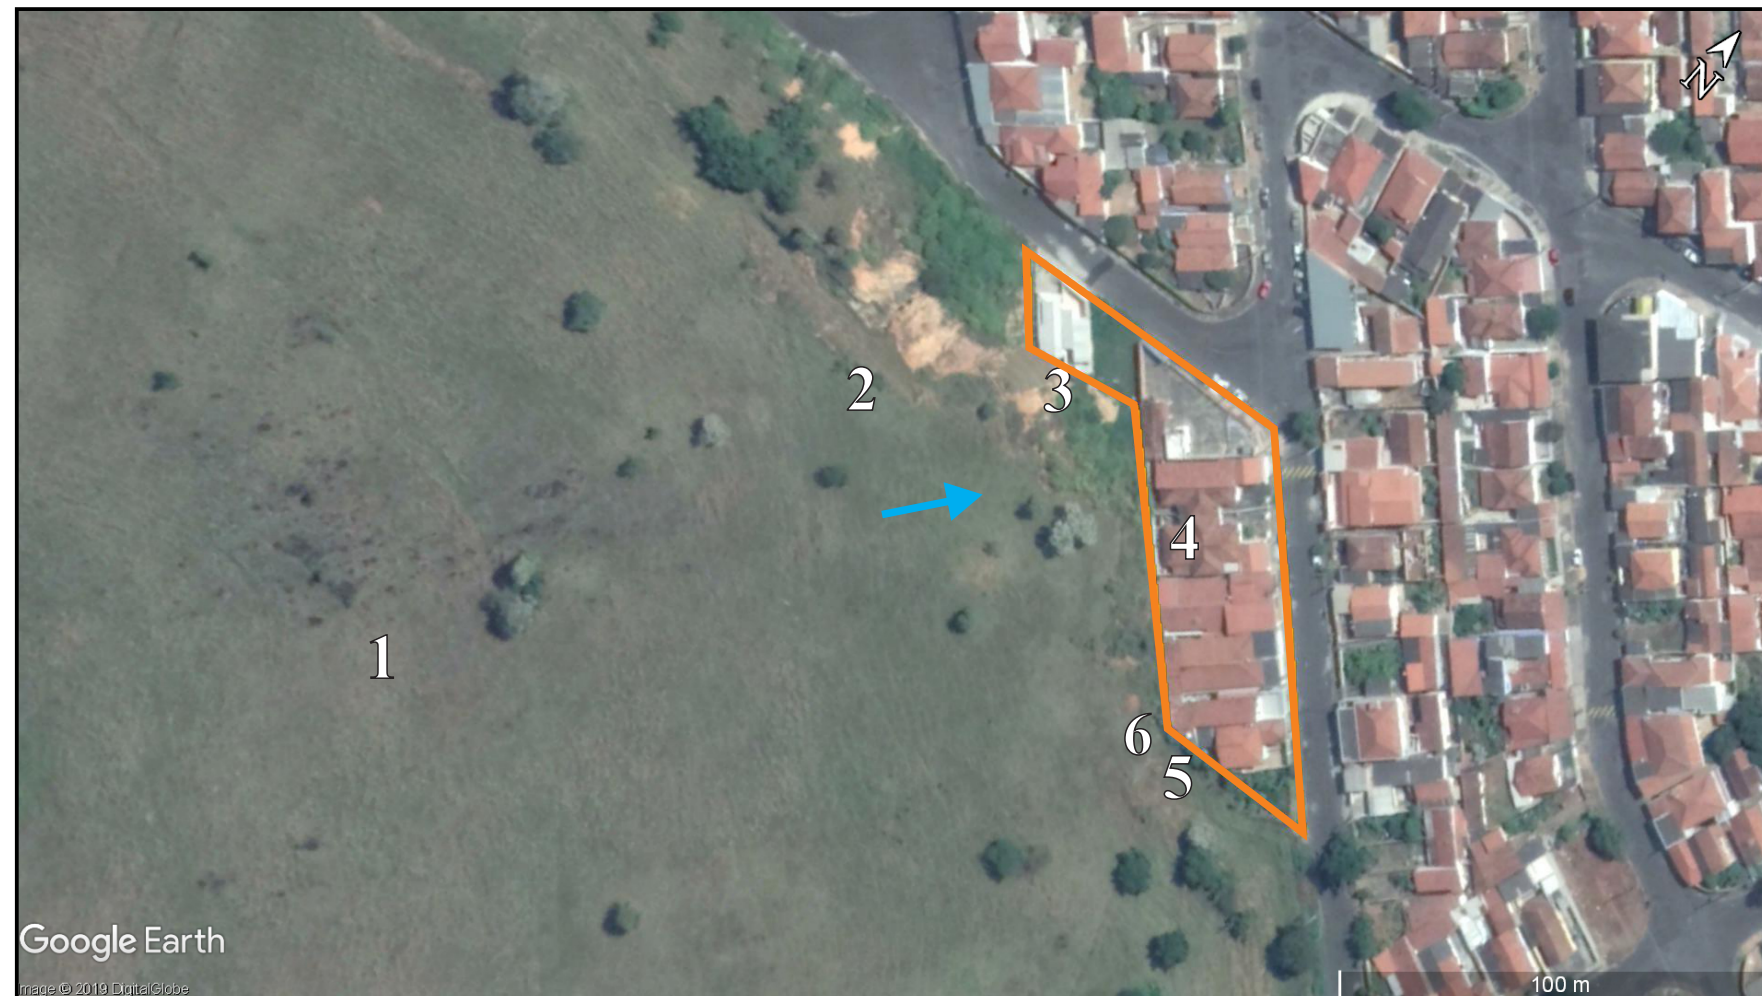
**Tipologia do processo:** Deslizamento e rolamento ou queda de blocos

**Grau de risco:** Alto  
**Quantidade de imóveis em risco:** 13  
**Quantidade de pessoas em risco:** 52
