# SETORIZAÇÃO DE ÁREAS EM ALTO E MUITO ALTO RISCO A MOVIMENTOS DE MASSA, ENCHENTES E INUNDAÇÕES

Amparo - SP  
Março de 2019

SP\_AMPARO\_SR\_02\_CPRM  
Jardim Brasil - Ruas Roraima e Santa Catarina  
UTM - 23K, 320.018m E, 7.487.755m N (SIRGAS 2000)

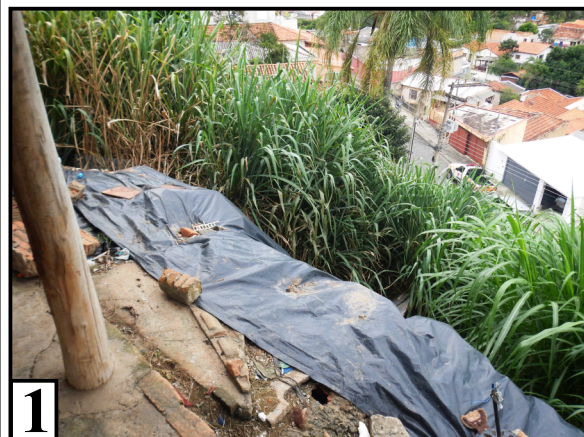
**Descrição:** Encosta no Jardim Brasil repleta de moradias, sendo que parte delas se encontra na drenagem. Segundo moradores, há histórico recente de deslizamento no período de chuvas do verão 2018/2019 onde ainda se vê a lona posicionada (**Figura 1**) na Rua Roraima, onde há a drenagem natural das águas a montante (**Figura 2**). Este setor apresenta casas de alvenaria construídas sobre cortes com alta declividade e com poucas contenções ou inadequadas (**Figura 3**). Há ainda residências assentadas em aterros de péssima qualidade geotécnica, pois são lançados e/ou compostos por solo e uma grande quantidade de entulho e lixo (**Figura 4**). Estas duas condições descritas acima podem levar a problemas estruturais nas casas (**Figura 5**). Além disso, o bairro possui precário sistema de drenagem de águas pluviais e até descarte incorreto de águas servidas. Foi possível notar grande quantidade de lixo e entulho nas encostas e taludes que podem facilitar a geração dos movimentos de massa (**Figuras 5 e 6**). Novas casas estão em construção neste setor de risco.

- Formar quadro de servidores concursados exclusivamente como agentes de Defesa Civil Municipal;
- Melhorar a drenagem das águas pluviais de forma a discipliná-la e evitar que infiltrem em taludes de setores de risco;
- Implantação de políticas de controle urbano para inibir atuais e futuras construções e ocupações no setor de risco;
- Formação de líderes comunitários para apoiar a Defesa Civil Municipal;
- Retirada do lixo e do entulho facilitando a drenagem;
- Palestras visando a conscientização ambiental e em relação aos setores de risco do município;
- Estudo geotécnico detalhado para verificar a possibilidade de estabilização de encostas e taludes no município.
