Amparo - São Paulo
Junho 2013

SP_AMP_SR_04_CPRM
Localização: Loteamento Jardim das Aves
UTM 23 K 319275 E 7486192 S

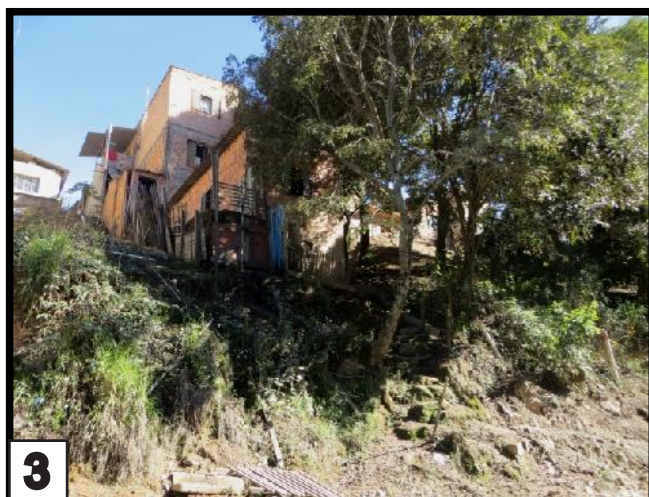
3

Foram observados sinais de rastejo como árvores tortas ou inclinadas (foto 3). Em parte da encosta também há vegetação concentradora de umidade (bananeiras).

- Estudo para Implantação completa de sistema de drenagem das águas pluviais, eficiente, contemplando os arruamentos, bem como crista e base da encosta;
- Fiscalização para cumprimento da legislação de ocupação e uso do solo
- Fiscalização de TODAS as obras a serem realizadas em áreas de encosta;
- Implantação de políticas de controle urbano para inibir futuras construções e ocupações em áreas de risco;
- Formação de líderes comunitários para apoiar a Defesa Civil Municipal;
- Palestras visando uma conscientização ambiental e em relação as áreas de risco do município.
