Amparo- São Paulo
Junho 2013

SP_AMP_SR_07_CPRM
Loteamento Jardim Itália / Loteamento Jardim das Orquídeas
UTM 23 K 317337 E 7488238 S (WGS 84)

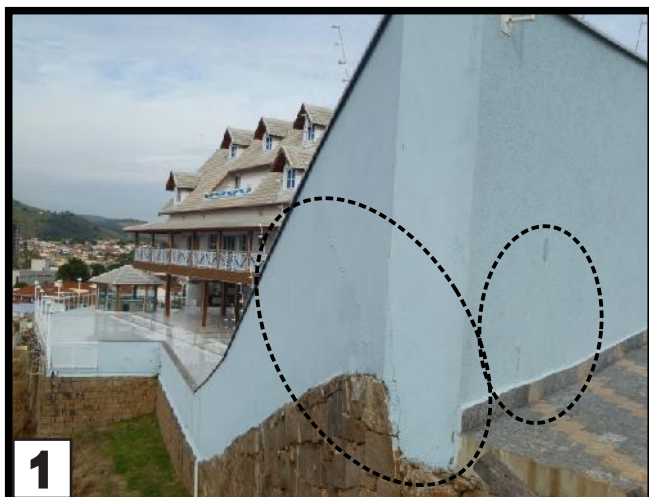
Descrição: Bairro com casas de alto padrão ocupando encosta de baixa inclinação. Há uma casa, que segundo informações teve sua construção concluída há cerca de 1 ano, construída na beira da encosta. O muro apresenta diversas trincas (figura 1). O calçamento da rua está cedendo (figura 2). Muitas casas construídas na beira da encosta e casas com cortes a 90° na parte mais baixa (figuras 3 e 5). Algumas casas têm canos passando pela encosta, provavelmente ligando à rede de esgoto na parte mais baixa, mas que podem estar causando infiltrações de água na encosta, aumentando o risco de deslizamentos (figura 4). Em 1999, uma enxurrada causou prejuízos a algumas famílias, pois causou um deslizamento que atingiu algumas casas. Após este acidente, a Prefeitura construiu duas caixas de contenção, canalizando a água que entra numa galeria na base da encosta. O solo argiloso está exposto em alguns locais.

- Implantação de sistema de drenagem das águas pluviais, eficiente, contemplando os arruamentos, bem como crista e base de encostas;
- Vistorias realizadas por engenheiro para estudo da possibilidade de realização de obras de contenção na encosta;
- Conscientização da população sobre os riscos de construções em áreas de encosta e de construções com cortes e aterros sem conhecimento técnico;
- Implantação de políticas de controle urbano para inibir futuras construções e ocupações em áreas de risco;
- Formação de líderes comunitários para apoiar a Defesa Civil Municipal;
- Palestras visando uma conscientização ambiental e em relação as áreas de risco do município;
- Coleta de lixo adequada (reciclagem/cooperativas), educação sanitária e ambiental.
