Amparo - São Paulo
Junho 2013

SP_AMP_SR_08_CPRM
Localização: Loteamento Bosque dos Eucaliptos
UTM 23 K 317814 E 7491162 S

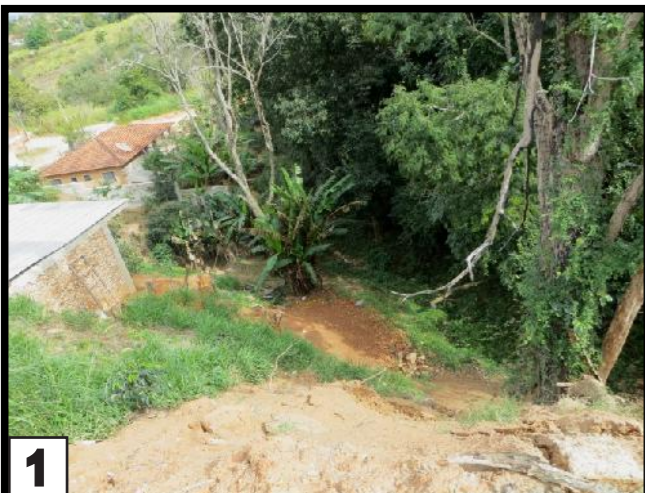
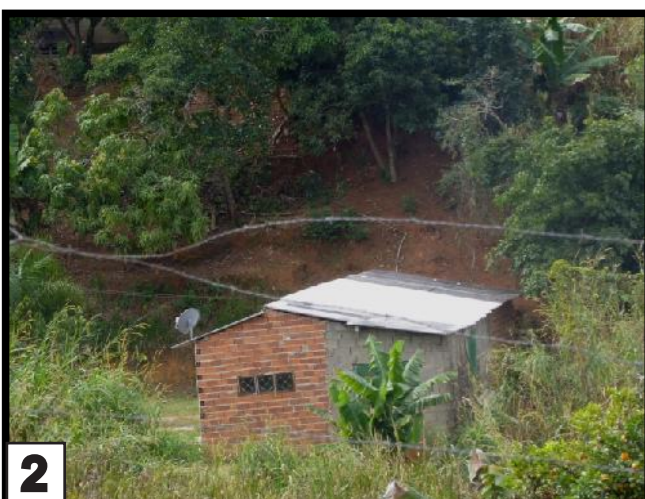
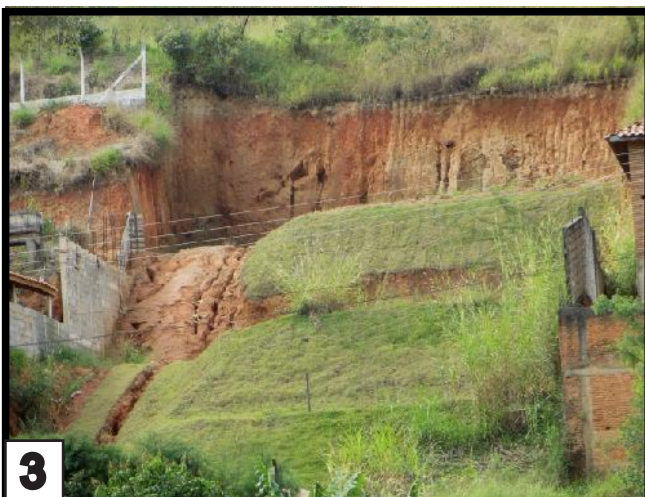
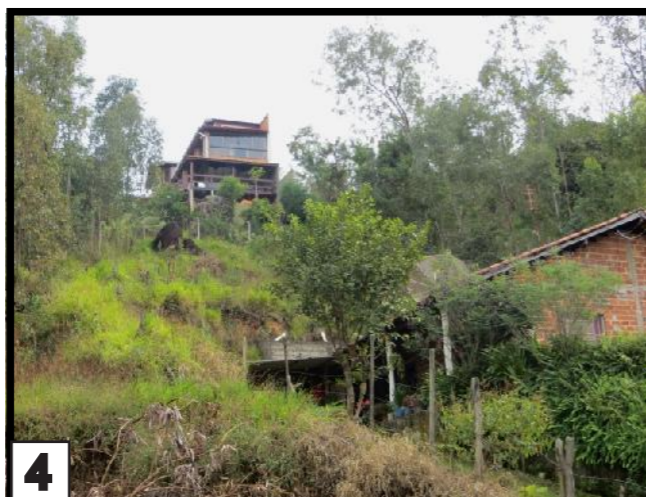
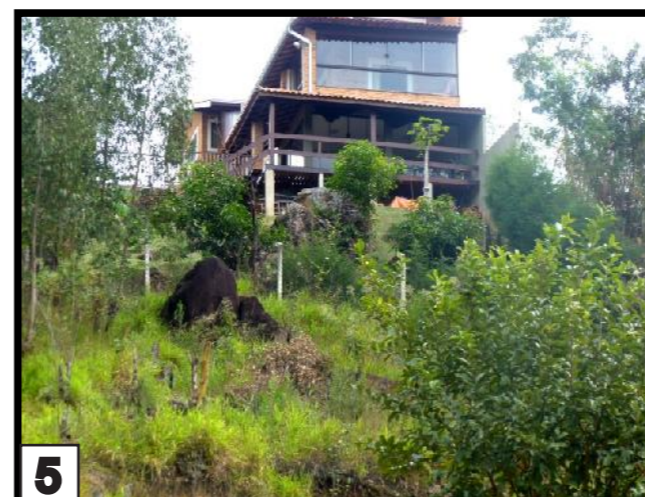
Descrição: Loteamento em regularização porém com muitas construções já realizadas. Falta finalização da implantação de infraestrutura como sistema de drenagem de águas pluviais, esgotos, adequação dos arruamentos, etc. Embora a lei permita a instalação de fossas em lotes com as características presentes neste loteamento, houve um parcelamento irregular dos mesmos (foto 1). A ocupação irregular e a instalação de fossas na encosta ocasiona encharcamento do solo e contaminação. Casas são construídas próximo a base de taludes subverticais (foto 2). A vegetação foi totalmente suprimida em muitos lotes o que ocasionou o início de processos erosivos (foto 3). Em parte das encostas também há vegetação concentradora de umidade (bananeiras). Houve evento de deslizamento, sem vítimas, atingindo seis moradias que posteriormente foram demolidas. Em uma das encostas também foi observada a ocorrência de blocos de rocha de grande dimensão que poderão rolar atingido uma residência (fotos 4 e 5).

Tipologia do Processo: deslizamento planar; erosão; tombamento/rolamento de blocos

Grau de Risco: Alto

- Implantação de sistema de drenagem das águas pluviais, eficiente, contemplando os arruamentos, bem como crista e base das encostas
- Regularização do sistema de esgotos sanitários
- Implantação de políticas de fiscalização e controle urbano para inibir ocupações irregulares
- Monitoramento dos processos das áreas de risco
- Formação de líderes comunitários para apoiar a Defesa Civil Municipal;
- Palestras visando uma conscientização ambiental e em relação as áreas de risco do município.
