RELATÓRIO TÉCNICO AVALIAÇÃO HIDROGEOLÓGICA VISANDO INCREMENTAR A CAPTAÇÃO DE ÁGUAS SUBTERRÂNEAS DO MUNICÍPIO DE AMPARO/SP

Março 2021

Este documento apresenta um Relatório de Avaliação Hidrogeológica visando incrementar a captação de águas subterrâneas do município de Amparo/SP, realizado pela empresa Ypuã Tecnologias e Soluções Ambientais a pedido do Serviço Autônomo de Águas e Esgotos.

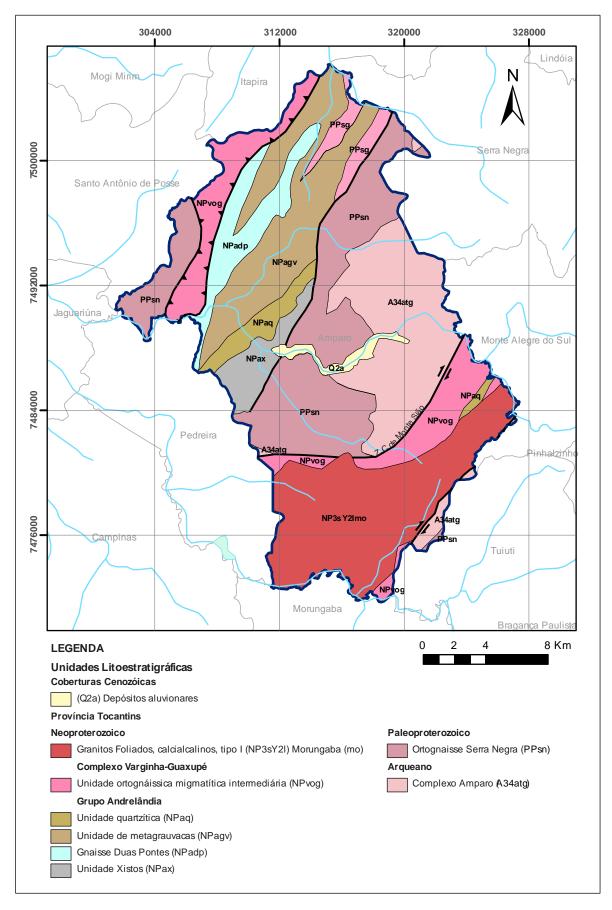
Figura 2: Mapa Geológico Regional do município de Amparo/SP.

O Mapa Geológico Regional do município de Amparo (Figura 02), apresentado na escala 1:250.000, teve como base cartográfica o Mapa Geológico e de Recursos Minerais do Estado de São Paulo, na escala 1:750.000, proveniente do Programa Geologia do Brasil com a integração, atualização e difusão de mapas geológicos estaduais do Serviço Geológico do Brasil – CPRM (2006) e a Carta Geológica, em escala 1:250.000, da folha Campinas (SF-23-Y-A).

A seguir são apresentadas as descrições das unidades Litoestratigráficas presentes na área de interesse, de acordo com o Mapa Geológico Regional do município de Amparo, apresentado na escala 1:250.000 (Figura 02).

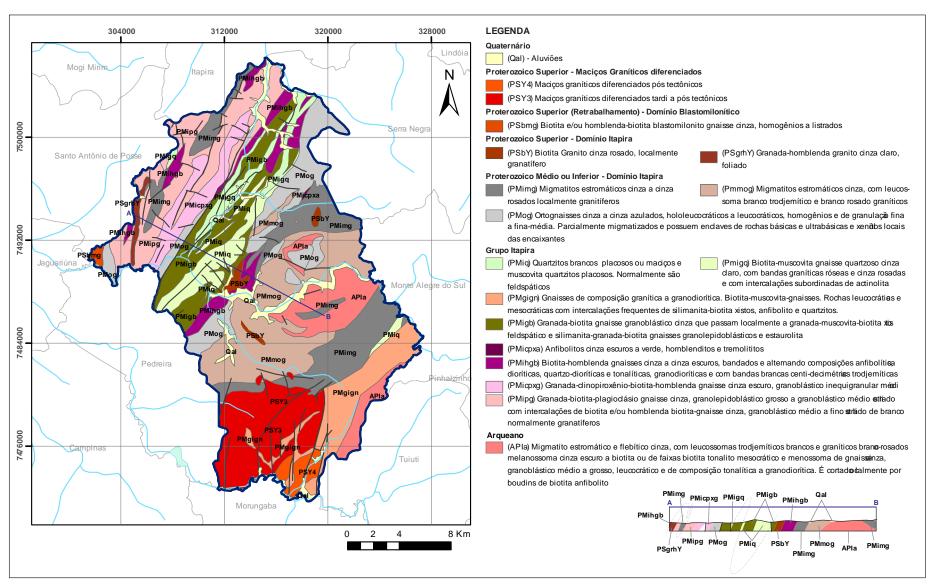
Figura 3: Mapa Geológico de detalhe do município de Amparo/SP.

O Mapa Geológico de Detalhe do município de Amparo (Figura 03), apresentado na escala 1:50.000, foi confeccionado a partir da compilação e integração de cartas geológicas de detalhe existentes da área de interesse, consideradas nesse estudo com algumas revisões, principalmente quanto à delimitação das unidades, ajustadas com os novos conhecimentos da área. Para tal, foram utilizados o Mapa Geológico da Folha Valinhos (1:50:000), elaborado pela CPRM em 1991 e o Mapa Geológico da Folha Amparo (1:50:000), elaborado pela USP em 1986 (Basei et al. 1986).

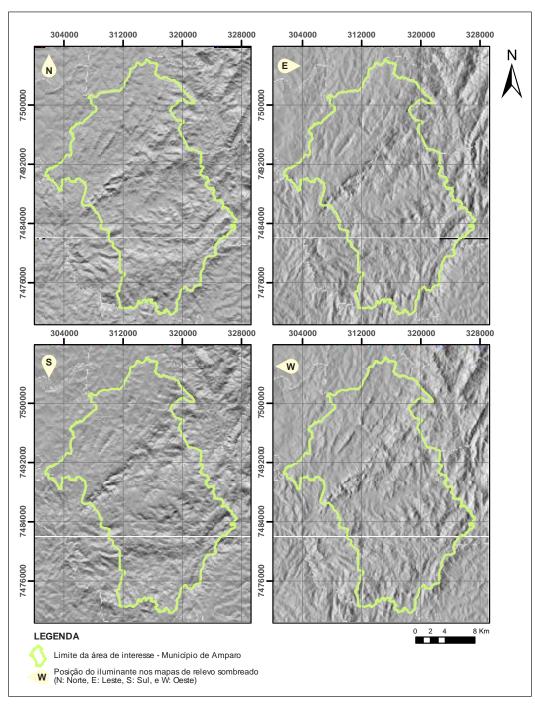
Figura 5: Mapas de relevo sombreado.

Os mapas de relevo sombreado consistem de imagens geradas a partir do MDE, que simulam a iluminação artificial do terreno a partir de um ponto escolhido no espaço (azimute e inclinação). O resultado é uma imagem onde as porções de relevo voltadas diretamente para o iluminante aparecem em tonalidades mais claras e as porções escondidas pelos altos do relevo em tonalidades mais escuras, de forma que as feições geomorfológicas marcantes como vales, cristas e escarpas são destacas (Figura 05). A possibilidade de escolha na posição do iluminante permite ressaltar feições orientadas em diferentes direções, constituindo uma ferramenta poderosa na extração de lineamentos e demais características relevantes para estudos geológicos.

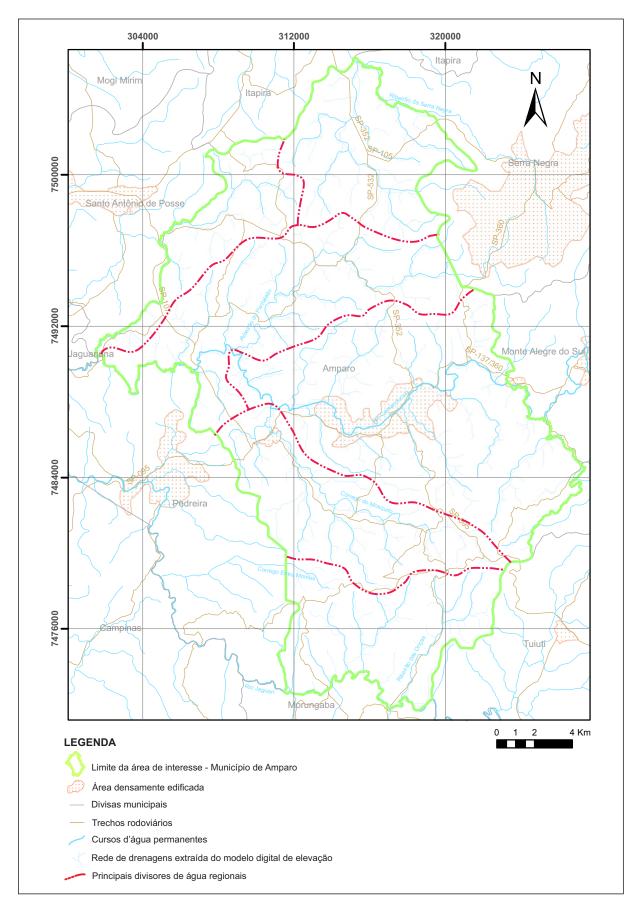
Figura 6: Mapa da rede de drenagens e grandes divisores de água (tracejados em vermelho), delimitando as principais sub-bacias hidrográficas do município de Amparo.

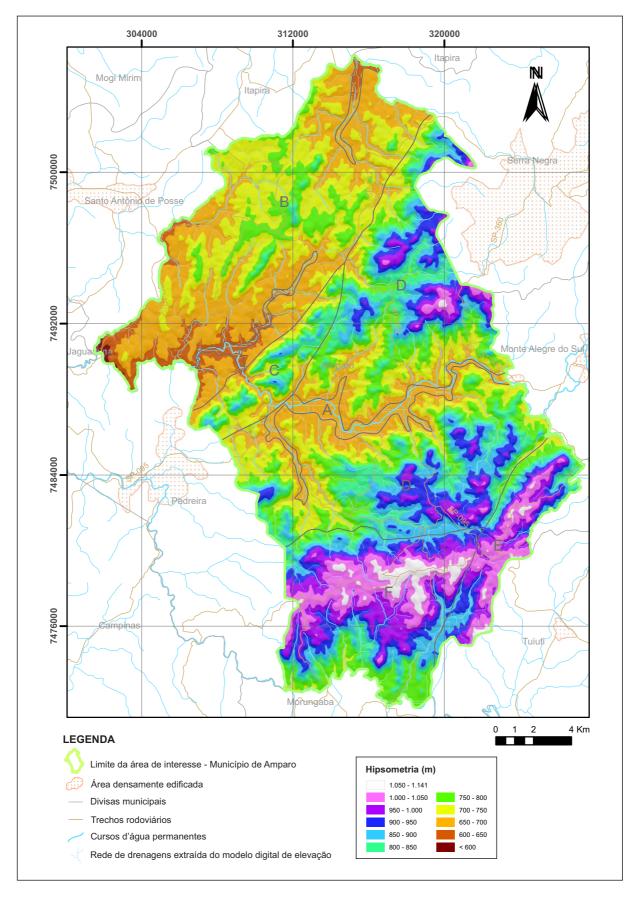
Figura 7: Mapa hipsométrico do município de Amparo/SP.

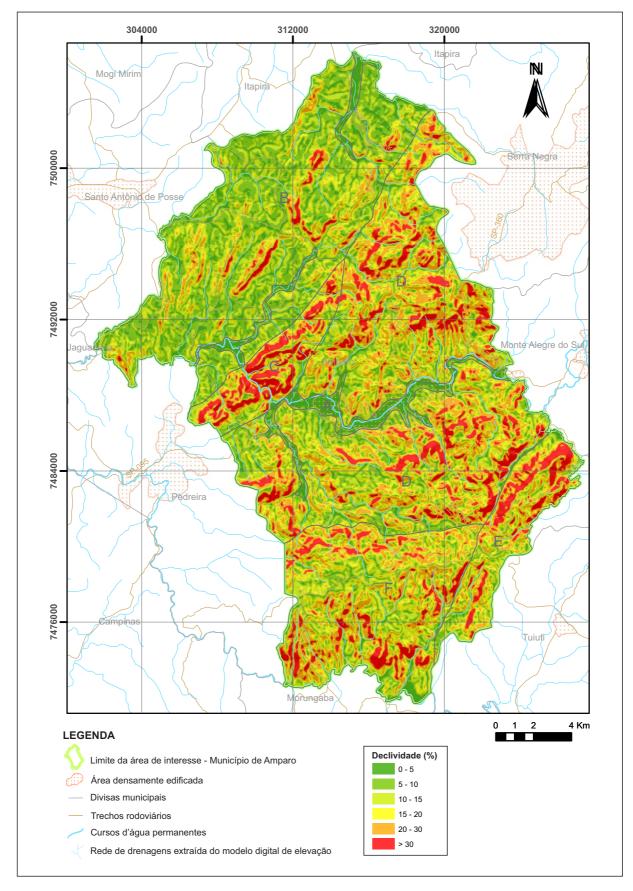
Figura 8: Mapa de declividades do município de Amparo/SP.

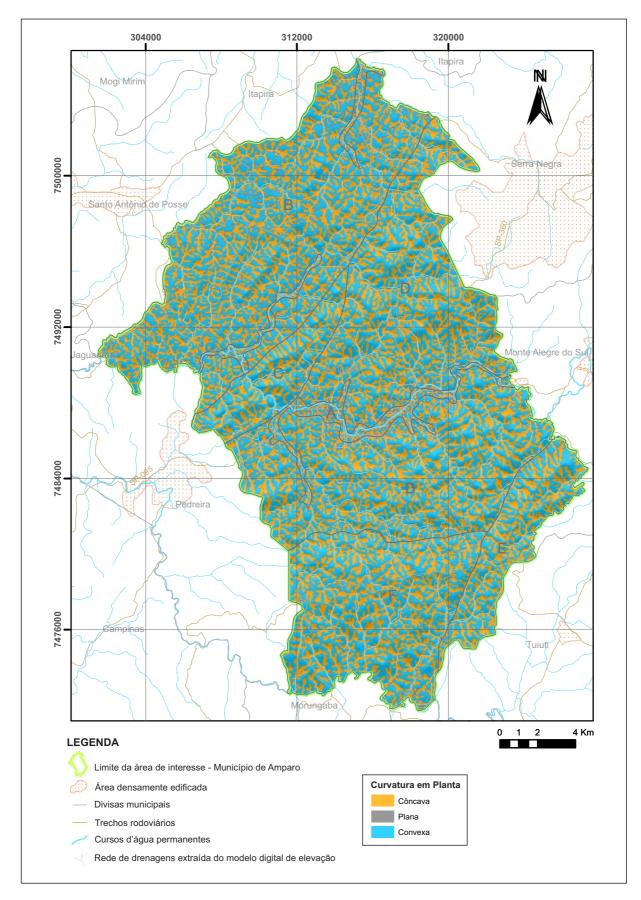
Figura 9: Mapa de curvatura em planta do município de Amparo/SP.

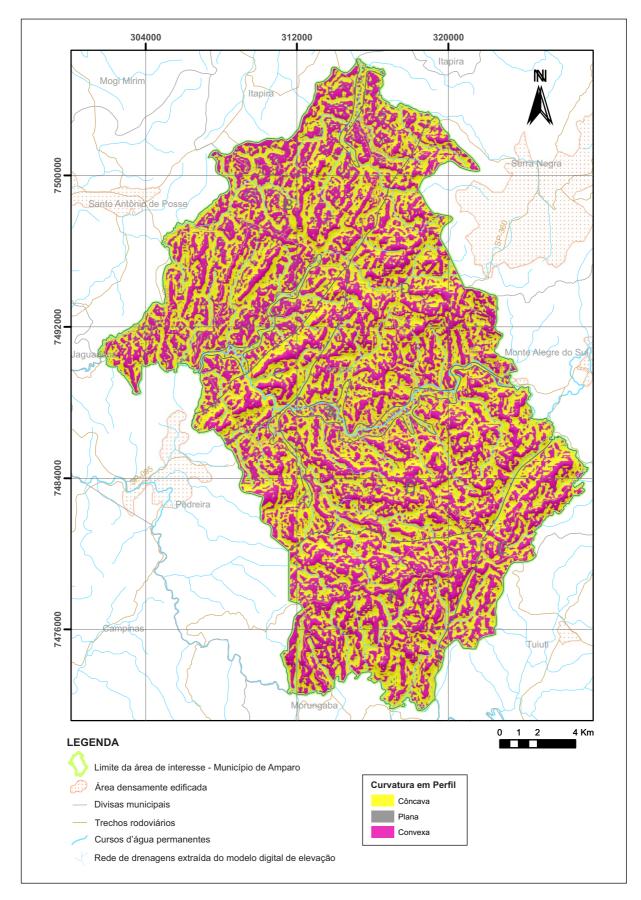
Figura 10: Mapa de curvatura em perfil do município de Amparo/SP.

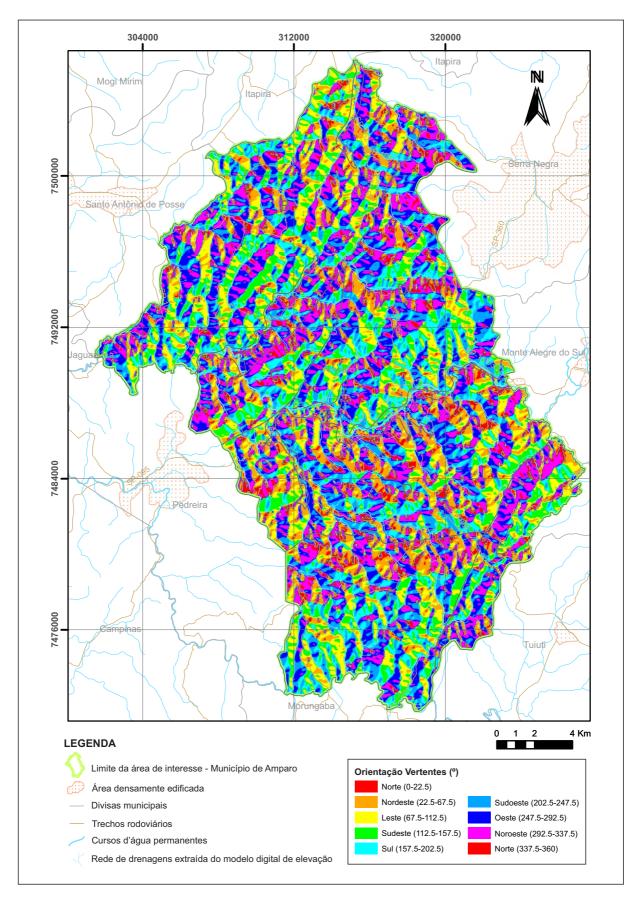
Figura 11: Mapa de orientação de vertentes do município de Amparo/SP.

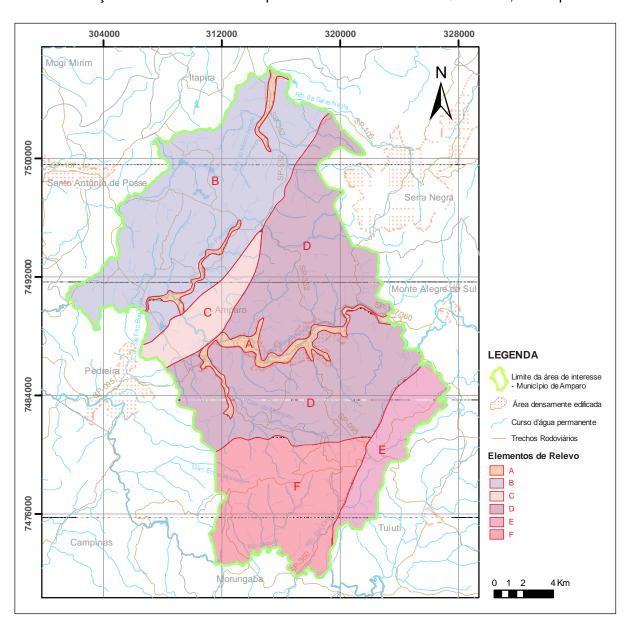
O produto final da análise geomorfométrica da área de estudo foi um mapa Geomorfológico do município de Amparo (Figura 12), com identificação dos principais Elementos de Relevo encontrados, classificados a partir da divisão da área de estudos em compartimentos com amplitudes, declividades, inclinação de vertentes e comprimentos de onda com valores comum.

Figura 12: Mapa Geomorfológico do município de Amparo/SP, elaborado a partir da análise geomorfométrica e delimitação dos Elementos de Relevo existentes na área.

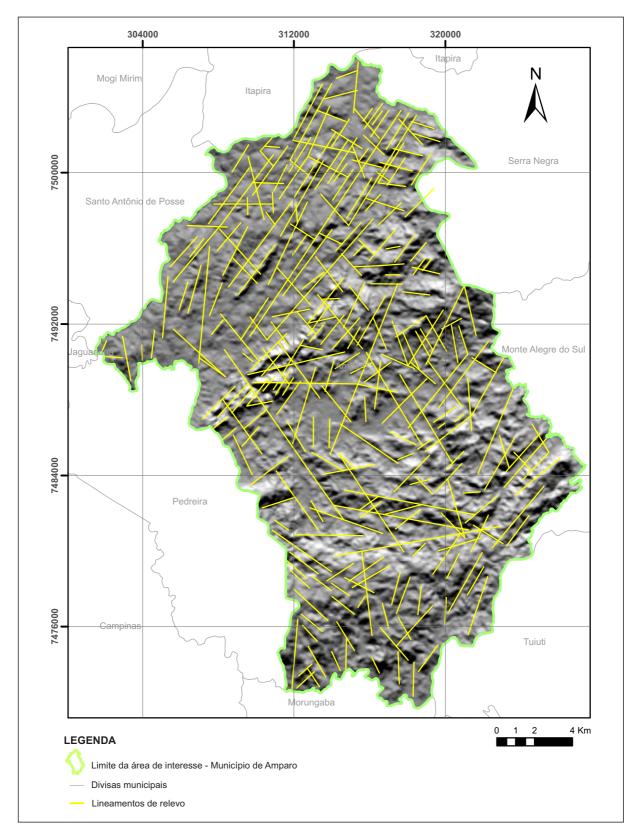
Os lineamentos foram considerados segundo a concepção de O'Leary et al. (1976) como sendo feições lineares de uma superfície, mapeável, simples ou composta, cujas partes encontramse alinhadas de forma reta ou ligeiramente curva e que diferem das feições adjacentes, refletindo provavelmente fenômenos de subsuperfície. Para identificação dos lineamentos da área de estudo foram utilizados os procedimentos propostos por Liu (1987) e Riccomini & Crosta (1988).

Figura 13: Mapa de lineamentos do município de Amparo/SP.

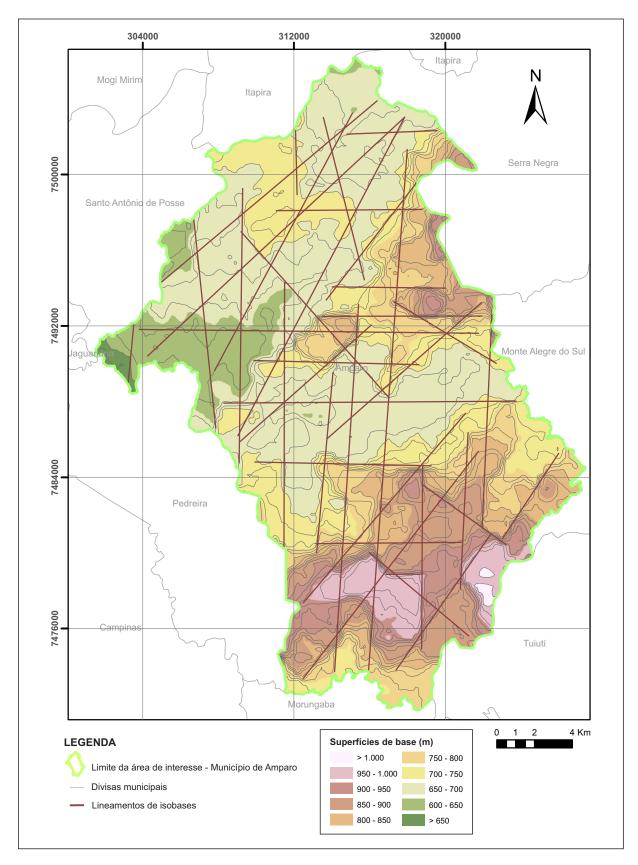
O mapa de superfícies de bases foi elaborado com base na hierarquização da rede de drenagens extraída do modelo digital de terreno, reamostrado para 50 metros (Steiner 2008). Neste procedimento, a rugosidade da topografia provocada pelas drenagens de primeira ordem é ignorada, tendo como resultado linhas de isobases que ressaltam os contrastes no padrão de relevo. Com base nas linhas de isobases definidas por esse processo, é possível interpretar importantes lineamentos que indicam movimentações recentes na crosta (Golts & Rosenthal 1993).

Figura 14: Mapa de superfície de bases do município de Amparo/SP interpretado.

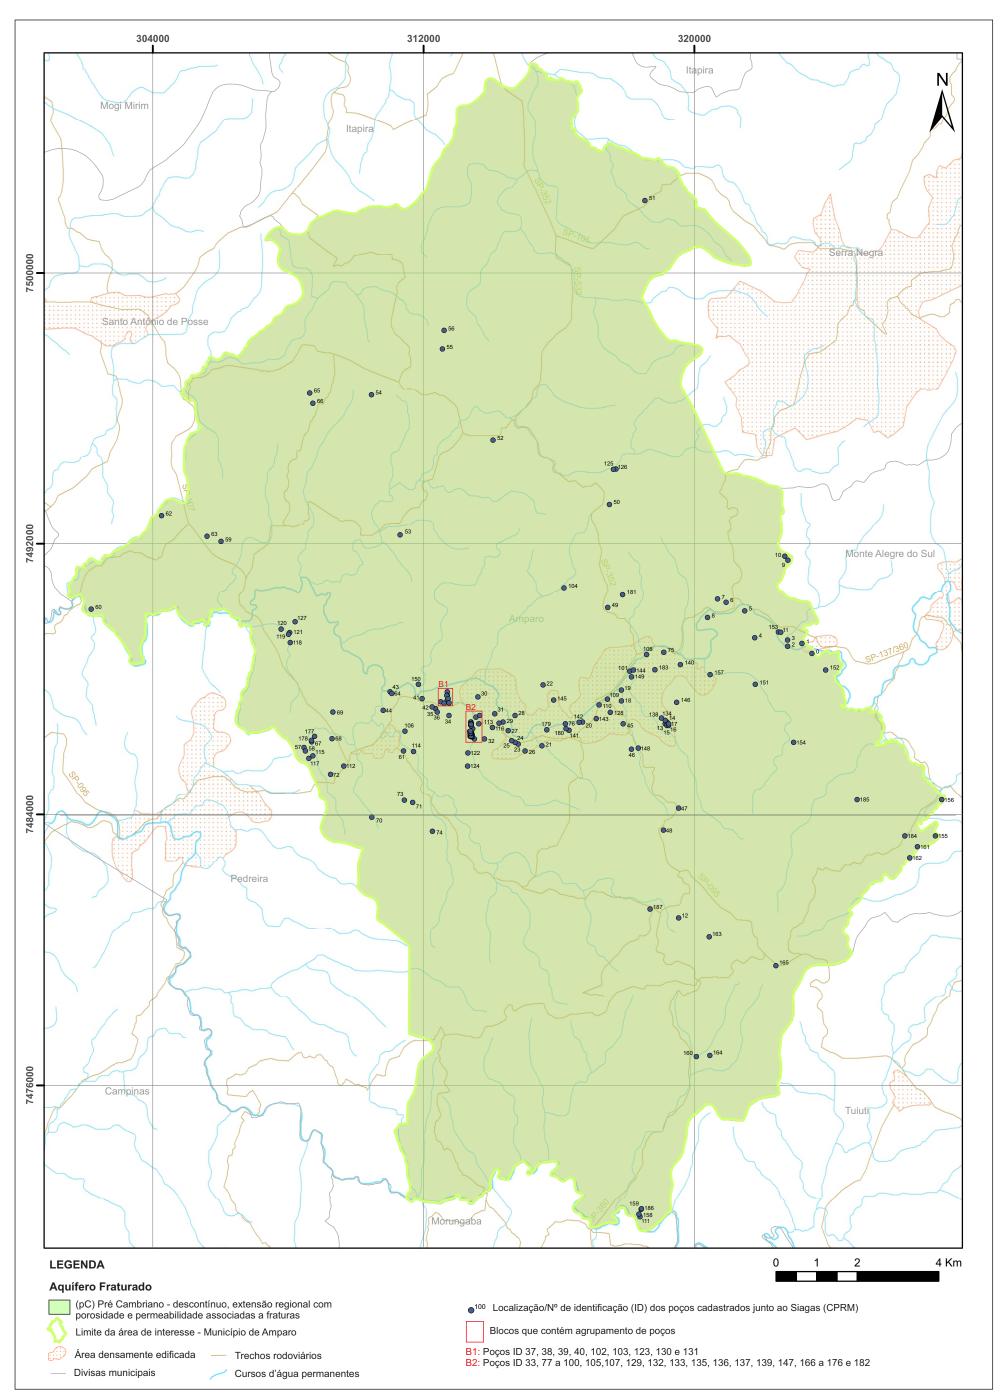
Figura 15: Mapa com a localização dos poços profundos cadastrados no SIAGAS

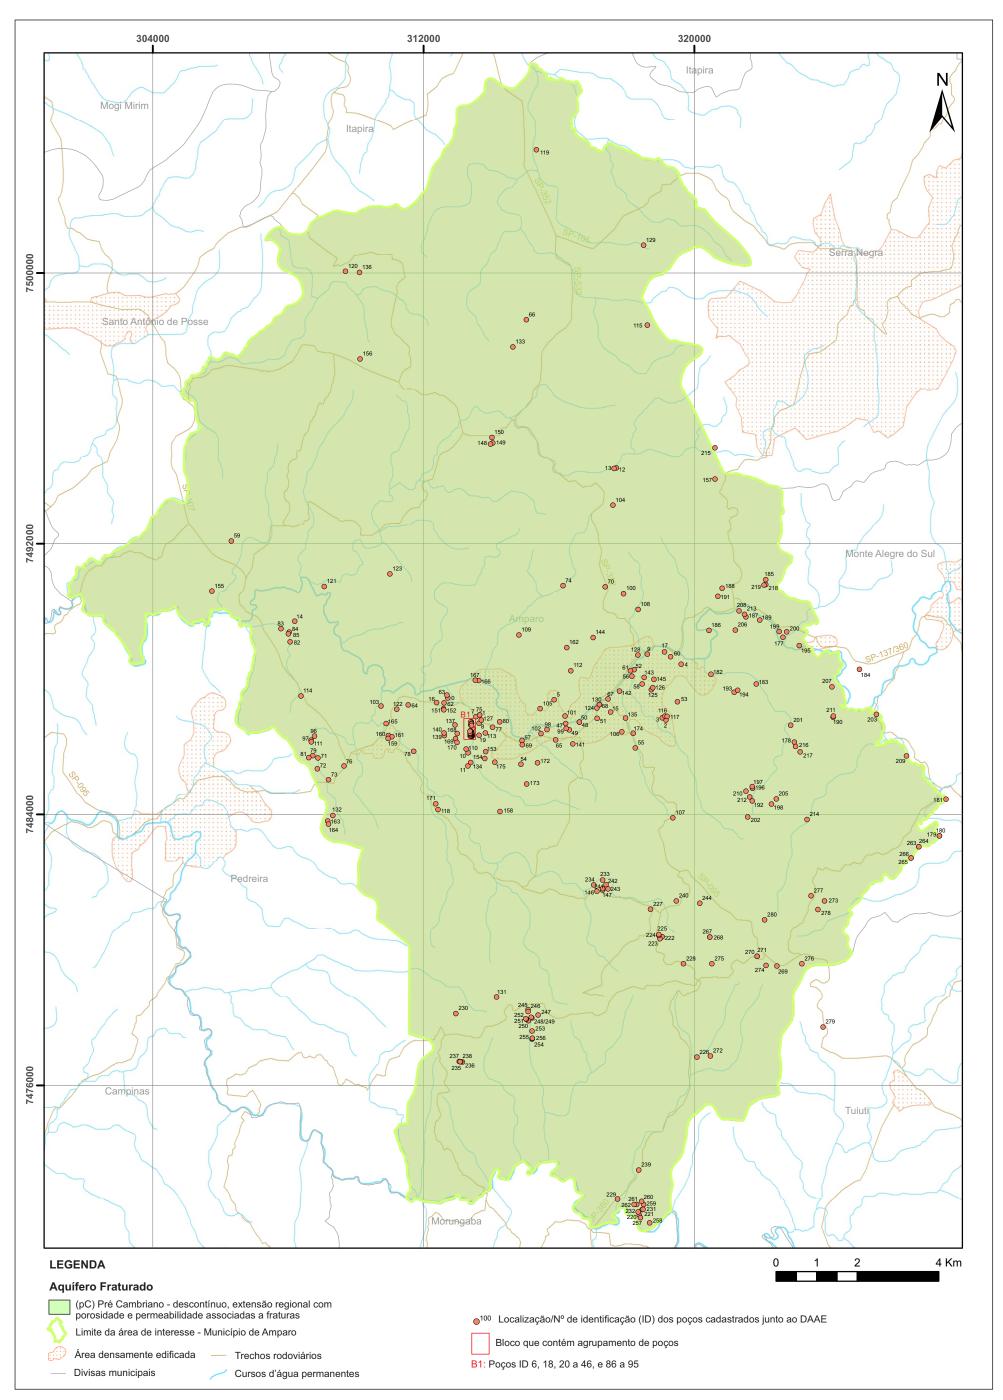
Figura 16: Mapa com a localização dos poços profundos cadastrados no DAAE

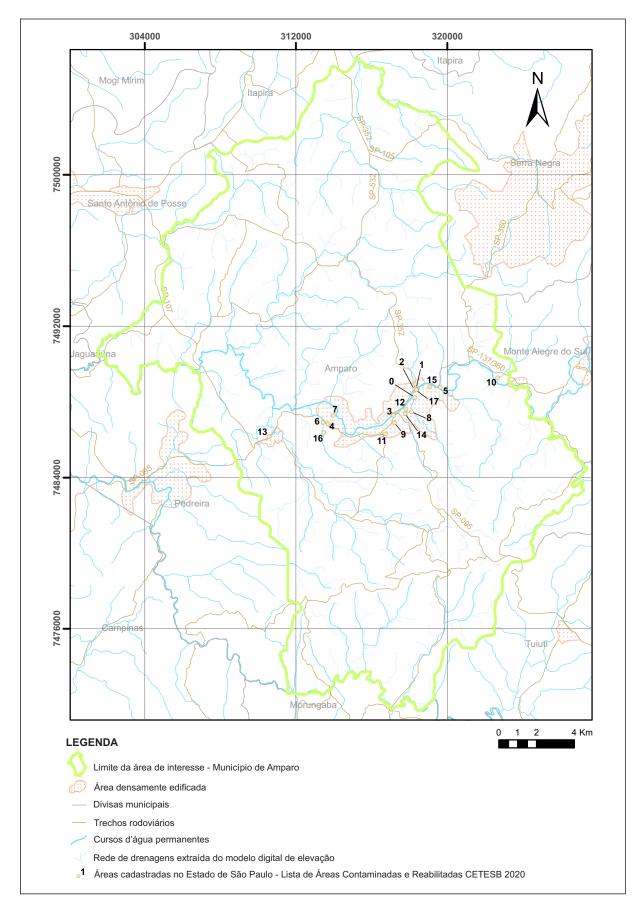
Figura 17: Localização das áreas cadastradas na Lista de Áreas Contaminadas e Reabilitadas (CETESB 2020) dentro dos limites do município de Amparo/SP.

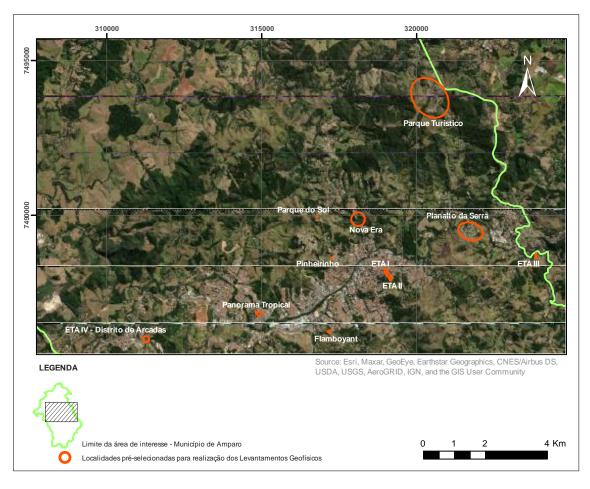
As áreas de interesse do presente estudo são indicadas na Figura 18.

Figura 18: Localização das áreas de levantamento geofísico.
