Amparo- São Paulo
Junho 2013

SP_AMP_SR_01_CPRM
Loteamento Planalto da Serra
UTM 23 K 321915 E 7489382 S (WGS 84)

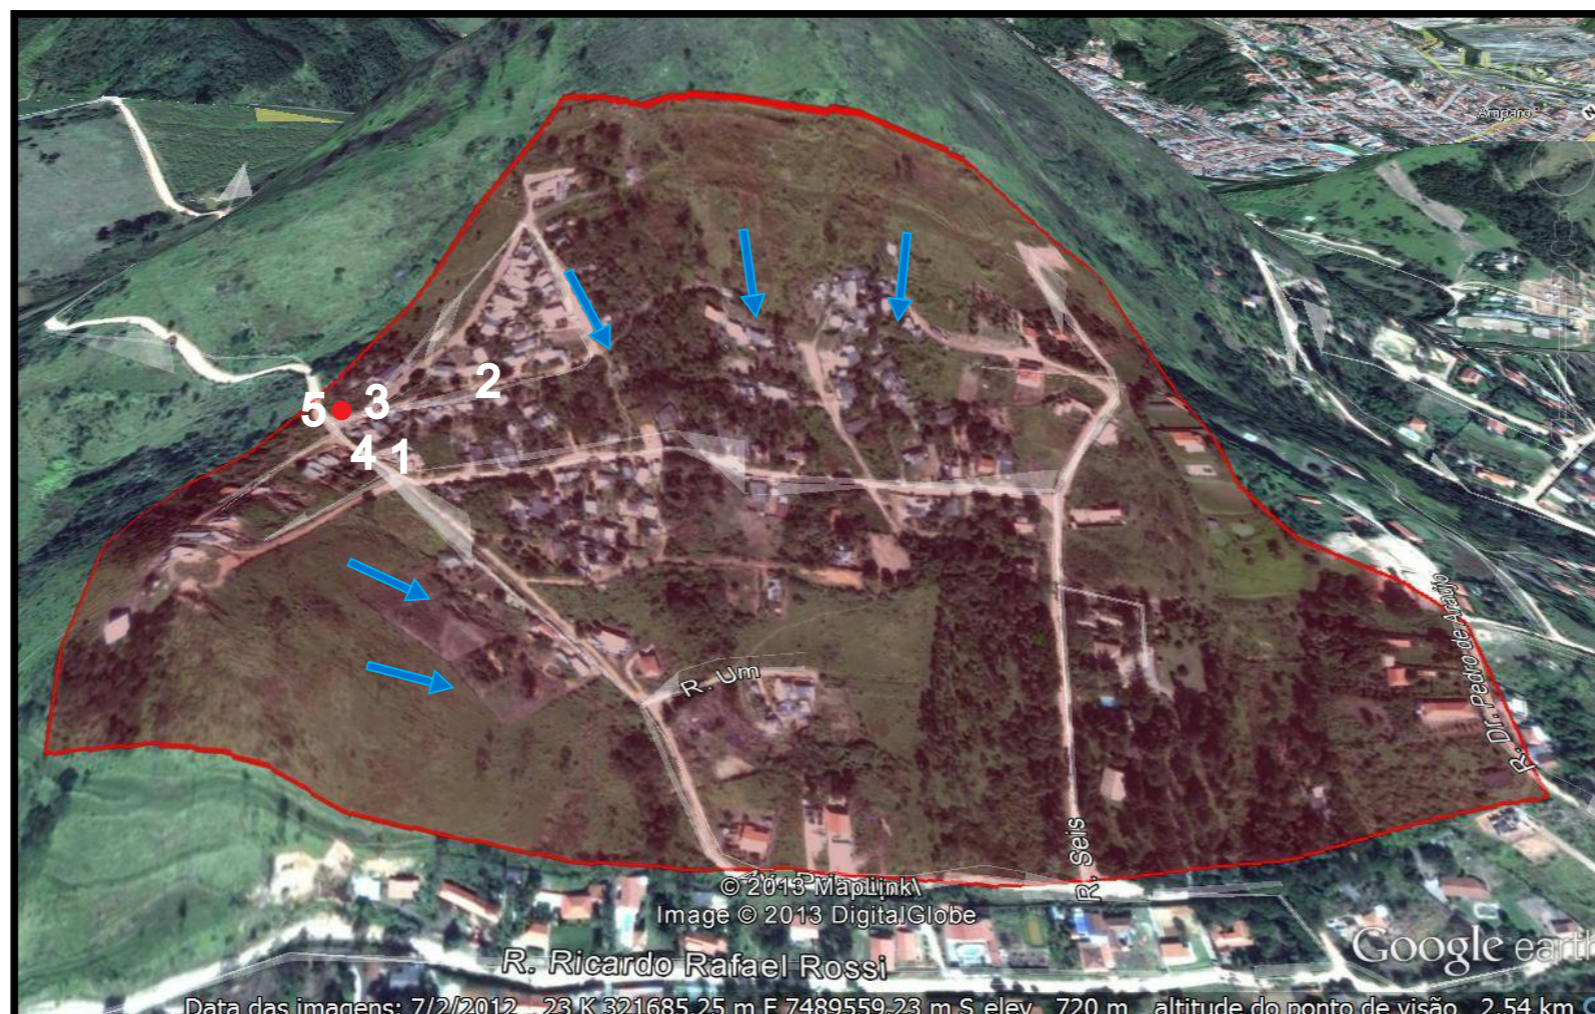
1

Descrição: Construções bastante precárias (figuras 1, 3, 4 e 5) em madeira e alvenaria, algumas com plásticos no lugar dos telhados e pedras segurando o telhado (figura 3), em área sujeita a enxurradas, deslizamentos e rolamento de blocos (figura 5). Esgoto a céu aberto, muito lixo jogado na encosta (figura 2), ausência de redes de esgoto e de água. Em 28/03/2013, uma enxurrada danificou 6 casas. As famílias foram removidas para abrigos, mas depois retornaram para suas casas. Algumas famílias já foram removidas do local, sendo levadas para aluguel social, e suas casas, que estavam no caminho preferencial da drenagem natural, foram demolidas. O solo é bastante argiloso e possui alto teor de micas.

- Remoção das famílias que vivem nas casas mais precárias e/ou na área preferencial das drenagens naturais e área de atingimento por blocos;
- Implantação de sistema de drenagem das águas pluviais, eficiente, contemplando os arruamentos, bem como crista e base de encostas;
- Vistorias realizadas por engenheiro para estudo da possibilidade de realização de obras de contenção na encosta;
- Conscientização da população sobre os riscos de construções em áreas de encosta e de construções com cortes e aterros sem conhecimento técnico;
- Implantação de políticas de controle urbano para inibir futuras construções e ocupações em áreas de risco;
- Formação de líderes comunitários para apoiar a Defesa Civil Municipal;
- Palestras visando uma conscientização ambiental e em relação as áreas de risco do município;
- Coleta de lixo adequada (reciclagem/cooperativas), educação sanitária e ambiental.
