Amparo- São Paulo  
Junho 2013

SP\_AMP\_SR\_02\_CPRM  
Loteamento Jardim Brasil  
UTM 23 K 320085 E 7487815 S (WGS 84)

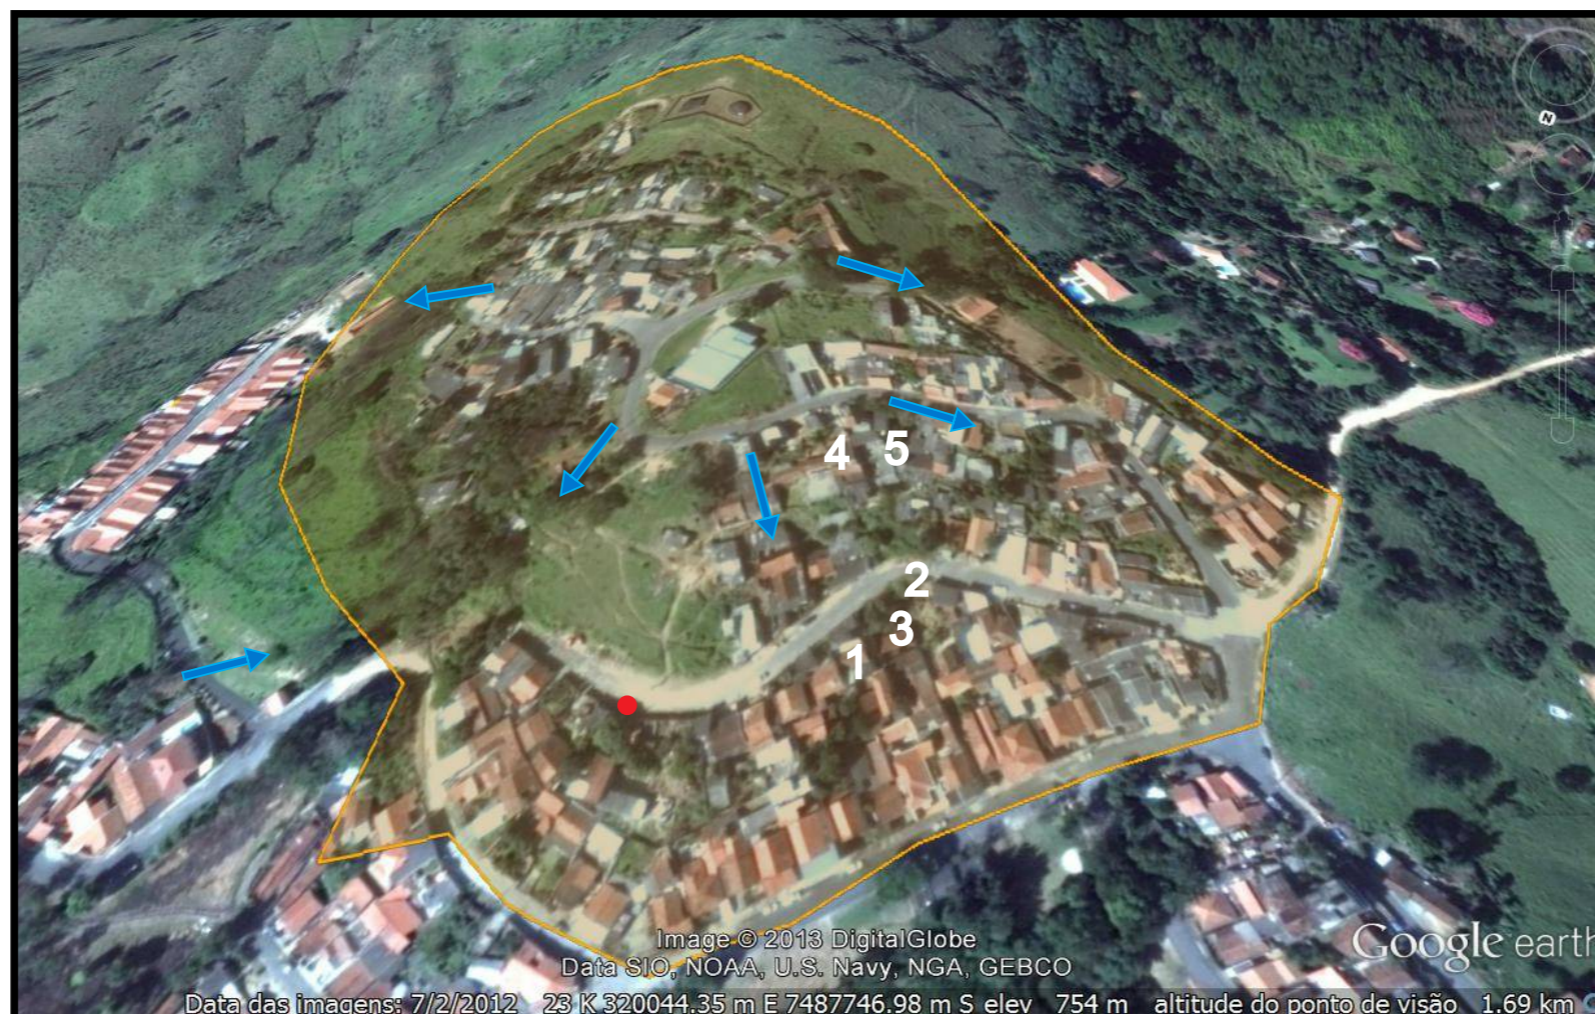
4

**Descrição:** Casas de baixo padrão (figura 1) ocupando encosta bastante inclinada (figura 4). Na base da encosta as casas são de médio padrão. Segundo informações, o bairro surgiu há cerca de 40 anos. Há escadas de acesso sem drenagem (figura 2), muitos cortes a 90° (figura 3) e aterros e muito lixo jogado na encosta (figura 5). Segundo a Defesa Civil, nunca houve informação de ocorrências neste local. Não foi possível subir até a parte mais alta da encosta, porque os moradores não permitiram o acesso.
