# SETORIZAÇÃO DE ÁREAS EM ALTO E MUITO ALTO RISCO A MOVIMENTOS DE MASSA, ENCHENTES E INUNDAÇÕES

Amparo - SP  
Março de 2019

SP\_AMPARO\_SR\_04\_CPRM  
Jardim das Aves - Estr. Mun. Boa Vereda e Rua Sanhaço  
UTM - 23K, 319.327m E, 7.486.211m N (SIRGAS 2000)

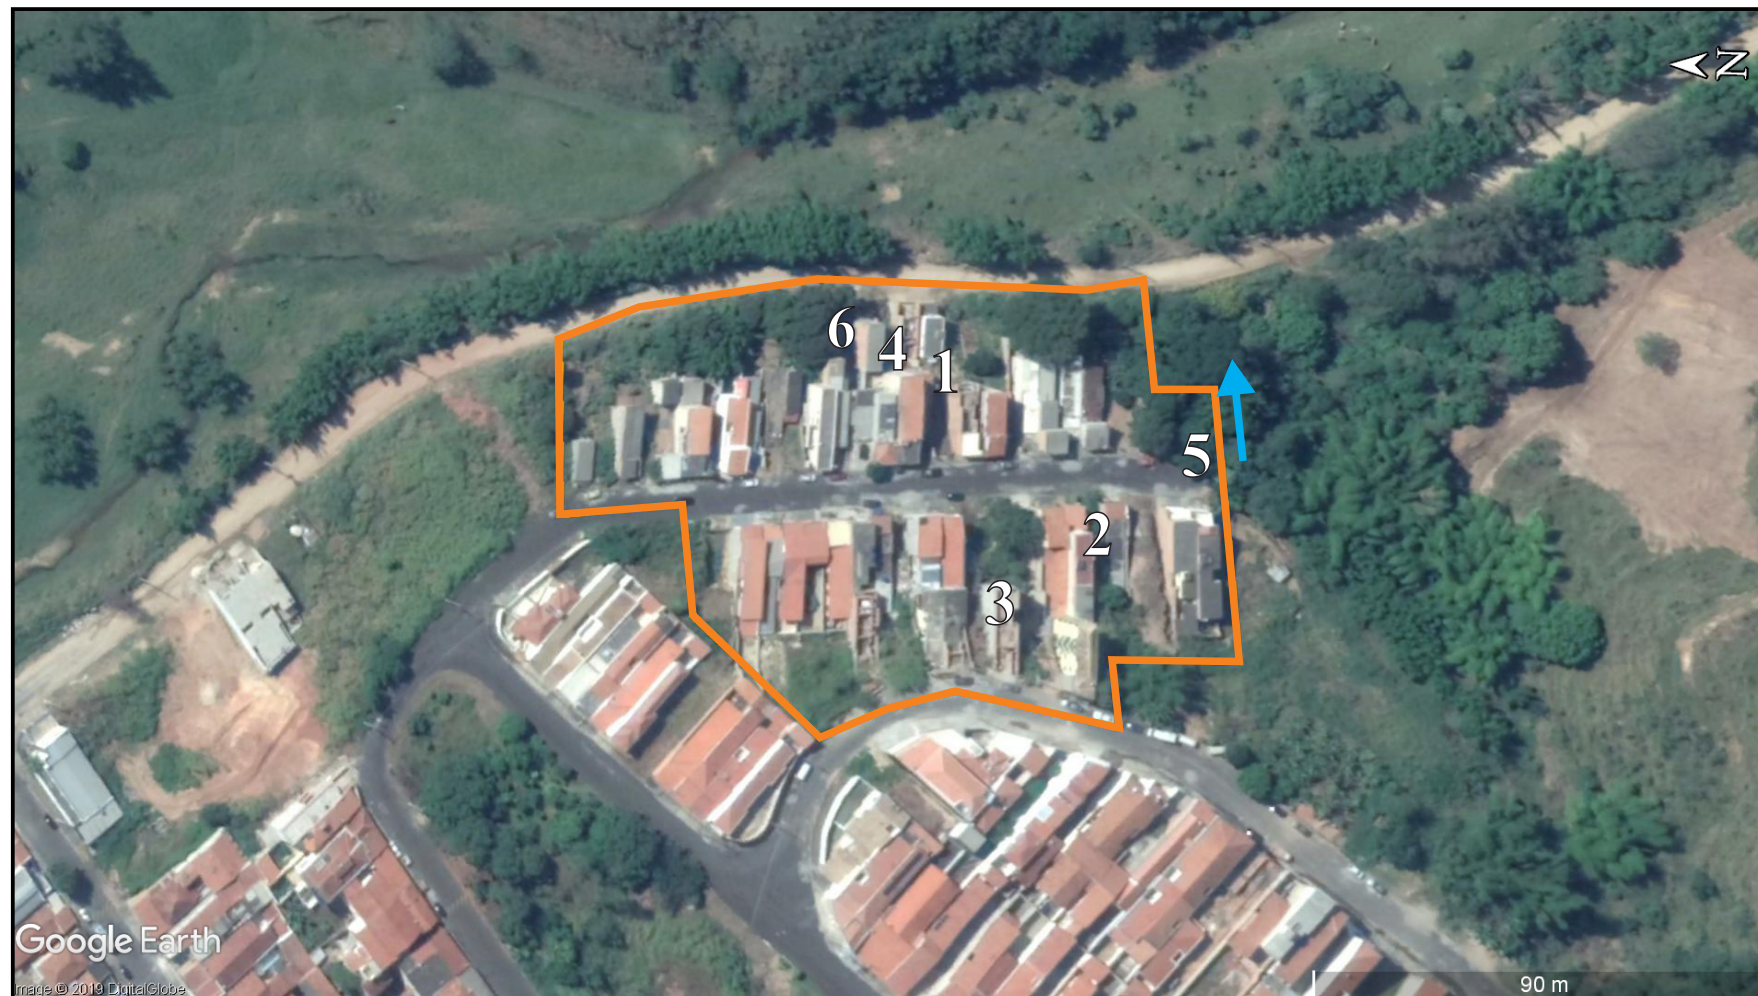
**Descrição:** Encosta na estrada para Aparecidinha que possui elevada declividade natural no sopé (**Figura 1**) e mais suave a montante (**Figura 2**). Porém, após a construção de residências com o uso de técnicas agressivas de cortes e aterros sem contenção a área se constituiu em um setor de risco alto a deslizamentos (**Figura 3**). As casas neste setor possuem médio a bom padrão construtivo, porém muitas com elevados cortes verticais e sem nenhum cuidado com a drenagem das águas pluviais e com o lançamento de águas servidas e até esgoto nos taludes (**Figura 4**). Além disso, o descarte de lixo em lugares inadequados também contribui para o aumento do risco a deslizamentos no setor. (**Figura 5**). Neste local ainda não há histórico de deslizamentos, segundo a Defesa Civil Municipal. Porém existem indícios de que o solo está se movimentando lentamente como mostra a inclinação de árvores (**Figura 6**).

**Tipologia do processo:** deslizamento e rolamento/queda de blocos

**Grau de risco:** Alto  
**Quantidade de imóveis em risco:** 55  
**Quantidade de pessoas em risco:** 210

- Formar quadro de servidores concursados exclusivamente como agentes de Defesa Civil Municipal;
- Melhorar a drenagem das águas pluviais de forma a discipliná-la e evitar que infiltrem em taludes de setores de risco;
- Implantação de políticas de controle urbano para inibir atuais e futuras construções e ocupações no setor de risco;
- Formação de líderes comunitários para apoiar a Defesa Civil Municipal;
- Retirada do lixo e do entulho facilitando a drenagem;
- Palestras visando a conscientização ambiental e em relação aos setores de risco do município;
- Estudo geotécnico detalhado para verificar a possibilidade de estabilização de encostas e taludes no município.
