# SETORIZAÇÃO DE ÁREAS EM ALTO E MUITO ALTO RISCO A MOVIMENTOS DE MASSA, ENCHENTES E INUNDAÇÕES

Amparo - SP  
Março de 2019

SP\_AMPARO\_SR\_10\_CPRM  
Jardim das Aves - Ruas Tucanos e Pica-Pau  
UTM - 23K, 318.886m E, 7.486.388m N (SIRGAS 2000)

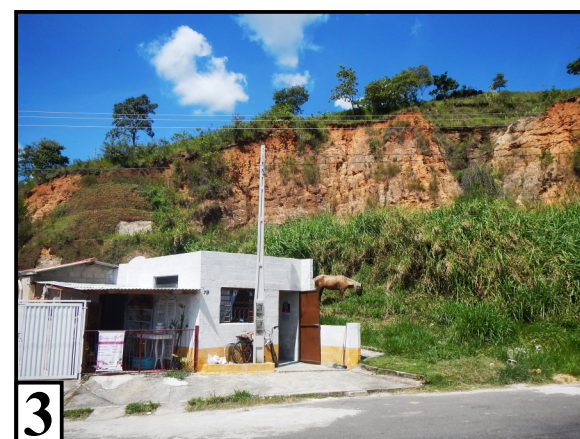
**Descrição:** Na figura central desta prancha é possível verificar a existência de campos de blocos rochosos que podem colocar as casas a jusante em risco de rolamento destas partículas (**Figuras 1 e 2**). Além disso, ela mostra também o elevado grau de erosão dos taludes de corte subverticais que estão atrás das moradias (**Figuras 3 e 4**). Durante sua construção, foram feitos cortes que expuseram blocos imersos em solo ou saprolito. Estes foram responsáveis por eventos de queda de blocos de rocha que atingiram ao menos uma residência, destruindo parte do seu muro (**Figuras 5 e 6**). A cicatriz que este último evento deixou ainda é perceptível na Rua Tucanos (na seta da **Figura 6**). Ainda há outras ocorrências de pequenos deslizamentos na Rua Pica-Pau. As casas possuem bom padrão construtivo, porém com poucas obras ou ações visando a estabilidade dos taludes ou blocos.

**Tipologia do processo:** Deslizamento e rolamento ou queda de blocos

**Grau de risco:** Alto  
**Quantidade de imóveis em risco:** 13  
**Quantidade de pessoas em risco:** 52
