# SETORIZAÇÃO DE ÁREAS EM ALTO E MUITO ALTO RISCO A MOVIMENTOS DE MASSA, ENCHENTES E INUNDAÇÕES

Amparo - SP  
Março de 2019

SP\_AMPARO\_SR\_02\_CPRM  
Jardim Brasil - Ruas Roraima e Santa Catarina  
UTM - 23K, 320.018m E, 7.487.755m N (SIRGAS 2000)

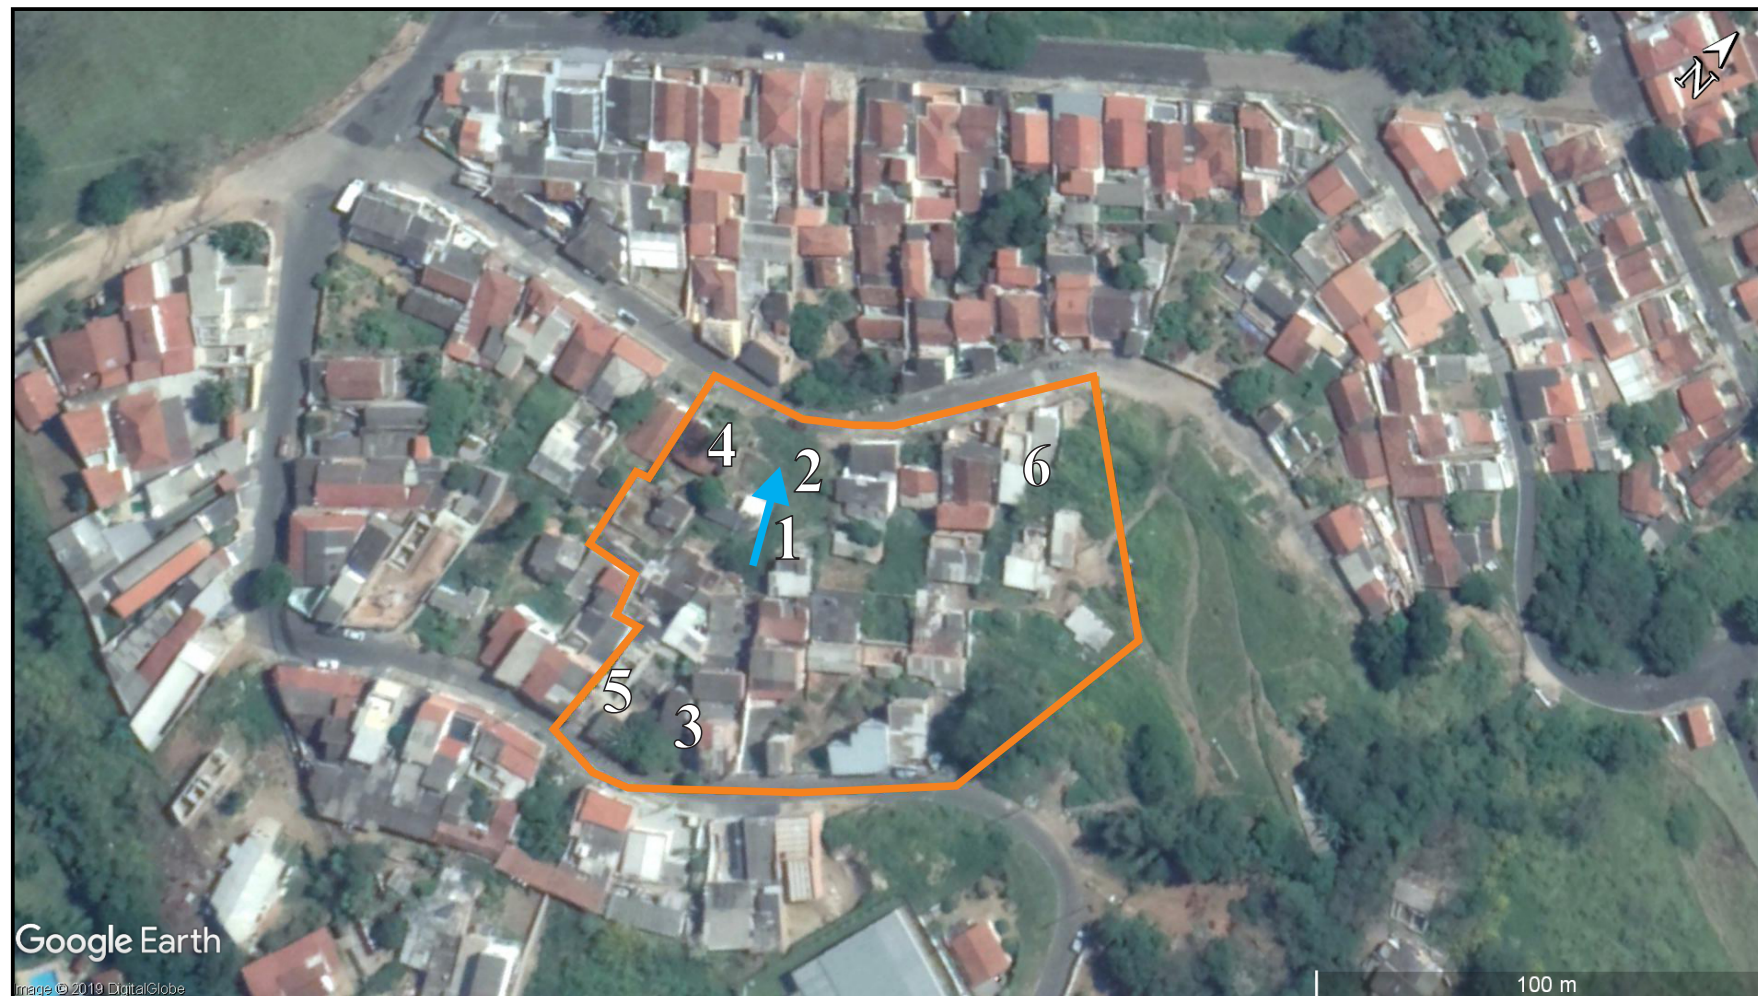
**Descrição:** Encosta no Jardim Brasil repleta de moradias, sendo que parte delas se encontra na drenagem. Segundo moradores, há histórico recente de deslizamento no período de chuvas do verão 2018/2019 onde ainda se vê a lona posicionada (**Figura 1**) na Rua Roraima, onde há a drenagem natural das águas a montante (**Figura 2**). Este setor apresenta casas de alvenaria construídas sobre cortes com alta declividade e com poucas contenções ou inadequadas (**Figura 3**). Há ainda residências assentadas em aterros de péssima qualidade geotécnica, pois são lançados e/ou compostos por solo e uma grande quantidade de entulho e lixo (**Figura 4**). Estas duas condições descritas acima podem levar a problemas estruturais nas casas (**Figura 5**). Além disso, o bairro possui precário sistema de drenagem de águas pluviais e até descarte incorreto de águas servidas. Foi possível notar grande quantidade de lixo e entulho nas encostas e taludes que podem facilitar a geração dos movimentos de massa (**Figuras 5 e 6**). Novas casas estão em construção neste setor de risco.

**Tipologia do processo:** Deslizamento

**Grau de risco:** Alto

**Quantidade de imóveis em risco:** 35

**Quantidade de pessoas em risco:** 140

- Formar quadro de servidores concursados exclusivamente como agentes de Defesa Civil Municipal;
- Melhorar a drenagem das águas pluviais de forma a discipliná-la e evitar que infiltrem em taludes de setores de risco;
- Implantação de políticas de controle urbano para inibir atuais e futuras construções e ocupações no setor de risco;
- Formação de líderes comunitários para apoiar a Defesa Civil Municipal;
- Retirada do lixo e do entulho facilitando a drenagem;
- Palestras visando a conscientização ambiental e em relação aos setores de risco do município;
- Estudo geotécnico detalhado para verificar a possibilidade de estabilização de encostas e taludes no município.
